Title	第5章施工内容
Sub Title	
Author	
Publisher	学校法人慶應義塾
Publication year	2019
Jtitle	重要文化財 慶應義塾図書館保存修理工事報告書 (本編) (2019. 9) ,p.113- 185
JaLC DOI	
Abstract	
Notes	
Genre	Book
URL	https://koara.lib.keio.ac.jp/xoonips/modules/xoonips/detail.php?koara_id=KO12004001-00000000-0113

第5章 施工内容

第1節 免振化工事

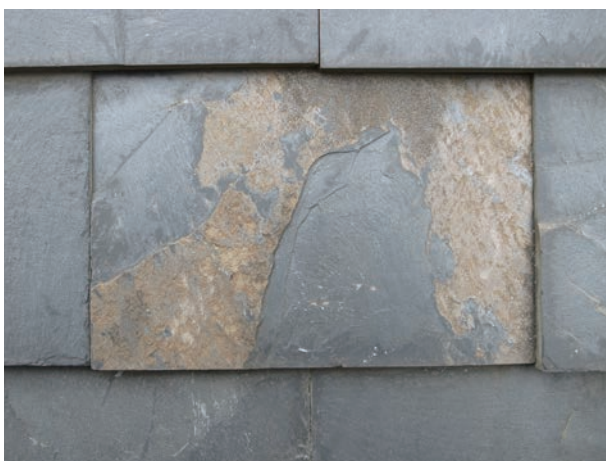
割れ・欠け・錆が認められたものや、ヘアクラックが入り近年中に割れが予測されるものは、図5.2.1の計算式の算出結果をもとに新規スレートに差し替えることとした。

写真 5.2.1 錆の発生したスレート

旧館及び第一書庫においては、割れ96枚、錆3,168枚のスレートを差し替えた。また、補修の痕跡が認められるスレートは64枚あった。

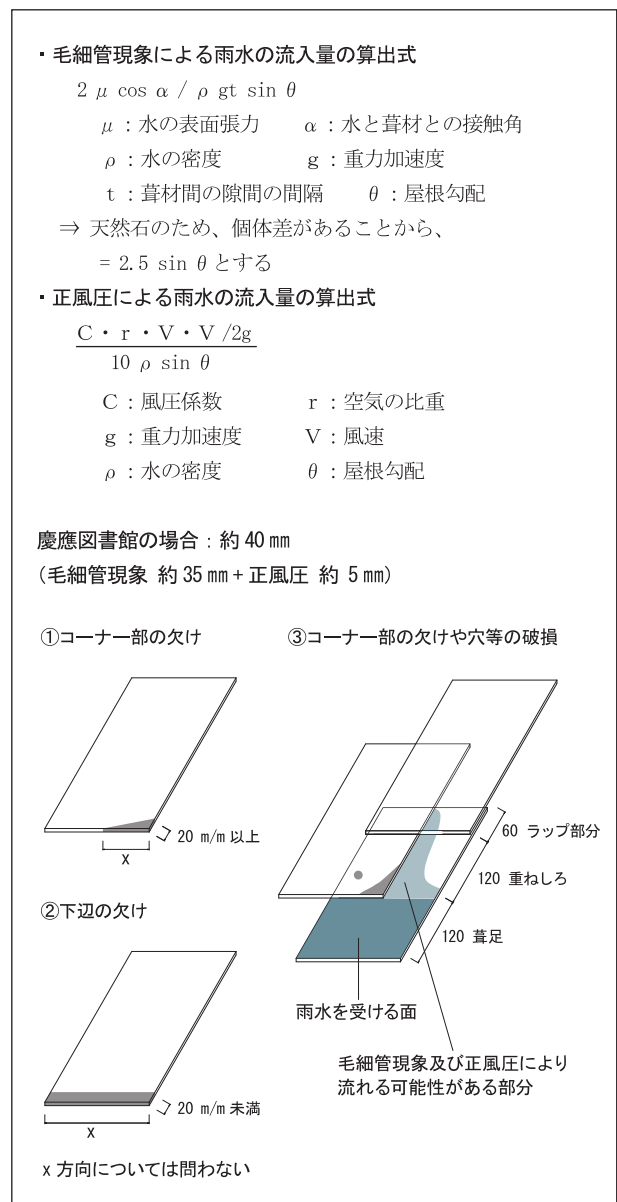
図 5.2.1 スレートが雨水を受ける範囲の考え方

スレートの寸法は180×300mm、葺足は120mmである。計算式より、毛管現象および正風圧によりスレートが濡れる範囲は、流れ方向に40mm（理論値）と推定されることから、スレートのラップ部分の寸法（2段上のスレートとの重なり代）との兼ね合いから、スレート先端から流れ方向に20mm以上の欠損がある部材を交換の対象とした。

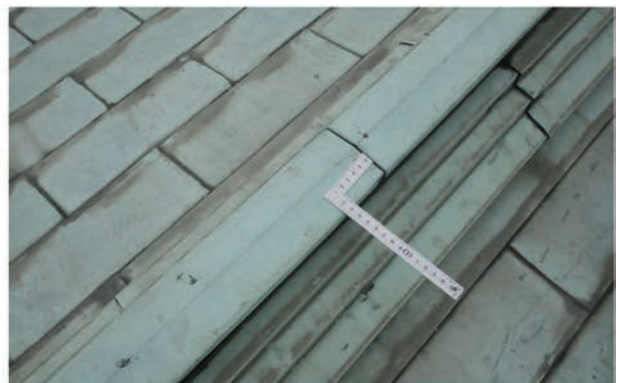
写真 5.2.4 大棟 棟包 接合部ははぜ掛けとなっていなかった

- ・棟包みの頂部は全面、側面は不良個所の銅板を剥がした。
- ・棟包は、熱がこもらないように、原状に倣いルーフィングは施工しなかった。
- ・大棟の平面は下葺材を修理した。
- ・平面で縦はぜ継手が重ね葺きになっている個所は、葺き替えた。

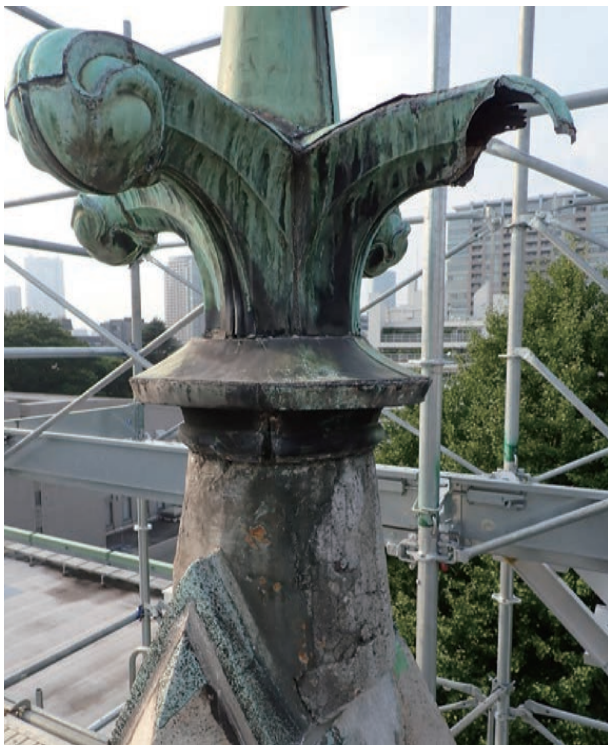
東側先端の銅板打ち出し部分が一部欠失し、内部に充填されていたモルタルが露出していた。

写真 5.2.13 第一書庫北面東寄りフィニアル（修理前）

北面のフィニアルは、耐久性と美観を考慮して、先端部をカッターで切除し、同形の銅板役物を新たに製作して取り付けることとした。役物の制作にあたっては、西側の欠損部と対称をなす東側の健全部から型を取り、板金用雄型を制作することとした。

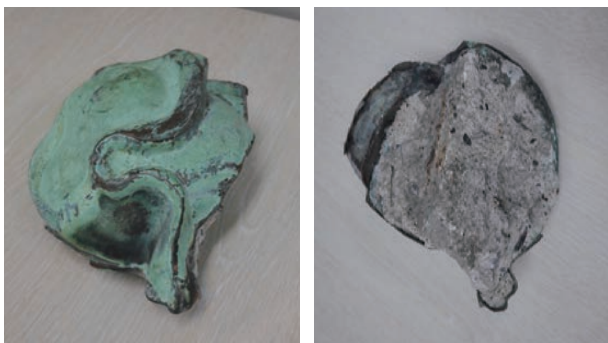
写真 5.2.14 破損箇所 表(左)、裏(右)

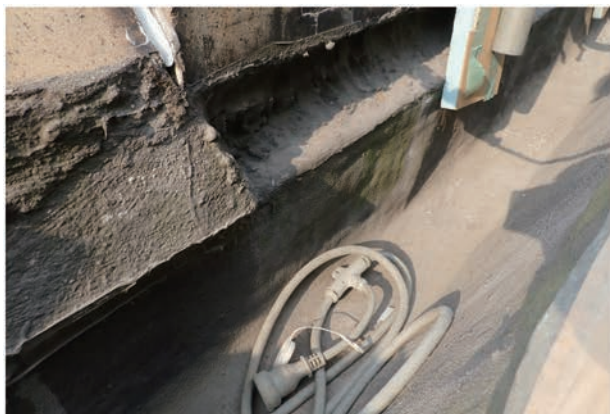
半田切れ、接続部のシールの劣化がみられた。

写真 5.2.19 八角塔 パラペット (修理前)

損傷個所の上下で切断し、半田切れ及びシーラ劣化個所の再溶接の後、再取り付けを行うこととした。取り付けにあたっては、現場溶接ができないため、接合部に銅板を巻き付け、リベットと有機系樹脂の

接着剤で固定することとした。また、緑青発生促進を考慮した色付けを行った。

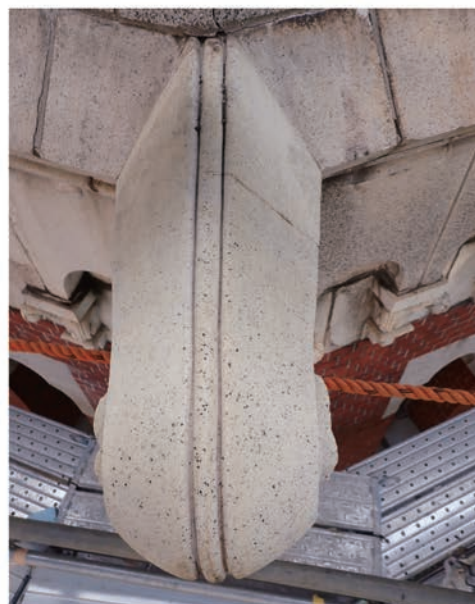
八角塔のテラコッタ製軒飾りのうち、北北東1個所の軒飾り中央部にひび割れを確認した。ひび割れが全周していることや、打診検査の結果から、将来的に割れに発展する可能性があるかと判断した。

現状ではひび割れの幅が最大でも0.2mm程度で、材が分離した状態ではなかった。そのため、ひび割れが進行して、割れる場合の落下防止を目的として、ひび割れ部分を跨ぐように鋸で固定することとした。鋸は軒飾りの形状を考慮して、鋸が材に密着して固定できる上向きの平面2面に各2本ずつ設置した。

写真 5.3.12 テラコッタ製軒飾りのひび割れ（修理前）

また、鋸設置前にひび割れ部分への雨水の浸入を防ぐため、吸水防止剤「ILKA[®]-Siloxan」を含浸させることとした。

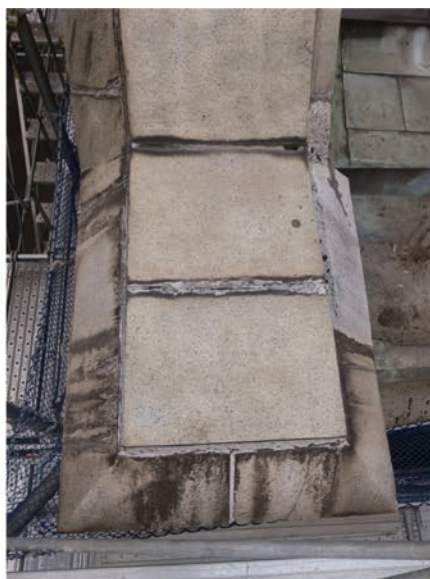
目地は欠失しており、過去の補修によるシーリング材も、経年により破断、剥離していた。

写真 5.3.19 笠木 目地欠損部 (修理前)

目地の浮き・欠損部や、既施工のシーリング材が著しく劣化している箇所は、当該材を撤去したうえでタイル目地の補修に用いた目地材を充填して、部分的にやり替えることとした。

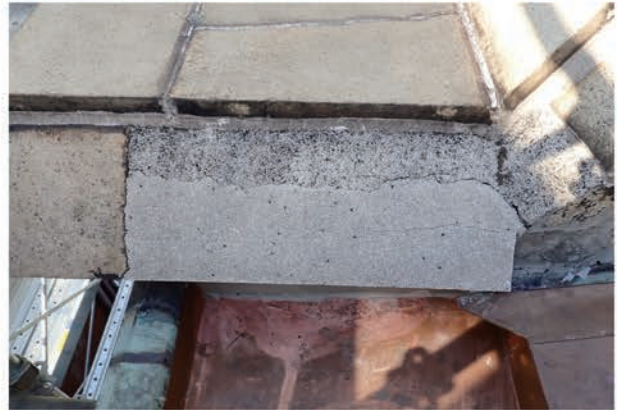
目視では、擬石塗り表面の状態は概ね良好であったが、打診検査の結果、外壁ボーダー、窓廻り、笠木などの擬石補修箇所の8割程度にひび割れや浮きを確認した。

写真 5.3.48 笠木 擬石補修箇所 ひび割れ

浮きやひび割れが著しく、落下の可能性が高く危険なものは、優先的に撤去し、塗り替える方針とした。塗厚が50mmを超える個所は、ステンレスピンとステンレスワイヤーで下地を造作したのち、擬石塗り洗い出し仕上げを施した。

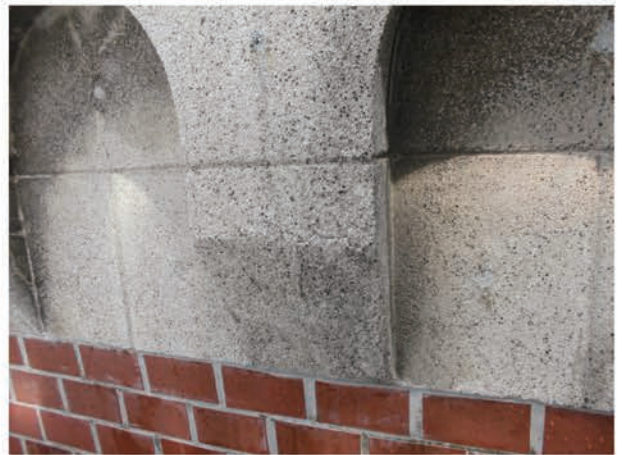
写真 5.3.49 ロンバルディア帯 擬石補修箇所 ひび割れ

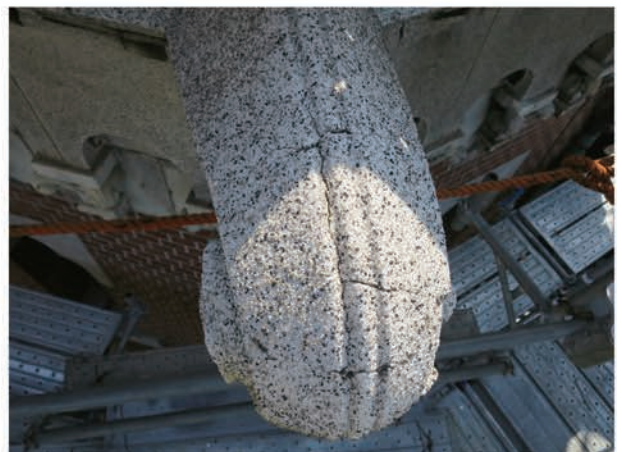
写真 5.3.50 軒飾り 擬石補修箇所 ひび割れ

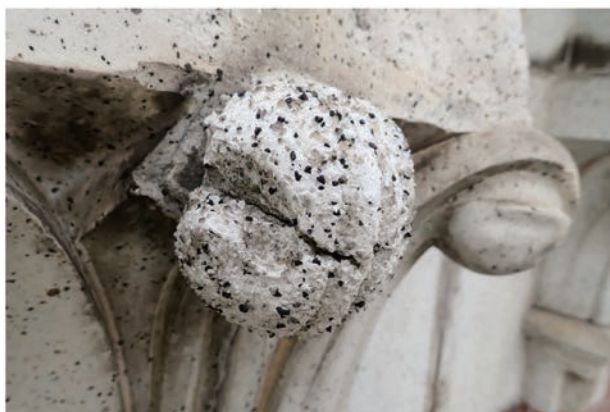
戦災復旧工事による石部の擬石による補修箇所は、形状は保たれているものの、下塗のモルタル材の劣化が著しく、脆い状態にあった。

写真 5.3.59 経年劣化により擬石が脆くなっていた

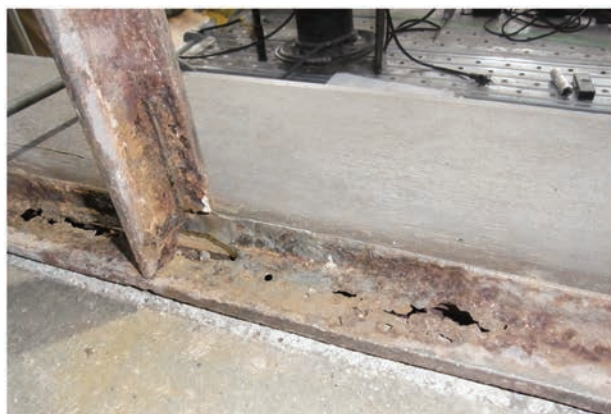
ロ 工程

外枠の下枠と縦枠の下方約15cmの腐食が甚だしく、曲がりや穴開き箇所が多数存在した。内枠関連では、下枠部分と外枠との間に入れたスペーサーと下部のヒンジ受、上枠に載せた庇の腐食が甚大で、ここでも曲がりや穴開き箇所が多数存在した。

外枠 縦枠下方と下枠で腐食の甚だしい部分は切断して取り外し、新規作製後、現場で溶接固定し、鉄パテ補修する。縦枠内側の痘痕状の凹凸をパテ埋めする。
