Title	三田演説館の建築史を紐解く
Sub Title	Tracing the architectural history of "Mita Enzetsu kan"
Author	堀内, 正昭(Horiuchi, Masaaki)
Publisher	慶應義塾福沢研究センター
Publication year	2015
Jtitle	近代日本研究 (Bulletin of modern Japanese studies). Vol.32, (2015. ) ,p.267(30)- 296(1)
JaLC DOI	
Abstract	
Notes	特集：演説館開館一四〇年 論説
Genre	Departmental Bulletin Paper
URL	<a href="https://koara.lib.keio.ac.jp/xoonips/modules/xoonips/detail.php?koara_id=AN10005325-20150000-0267">https://koara.lib.keio.ac.jp/xoonips/modules/xoonips/detail.php?koara_id=AN10005325-20150000-0267</a>

## 三田演説館の建築史を紐解く

堀内正昭

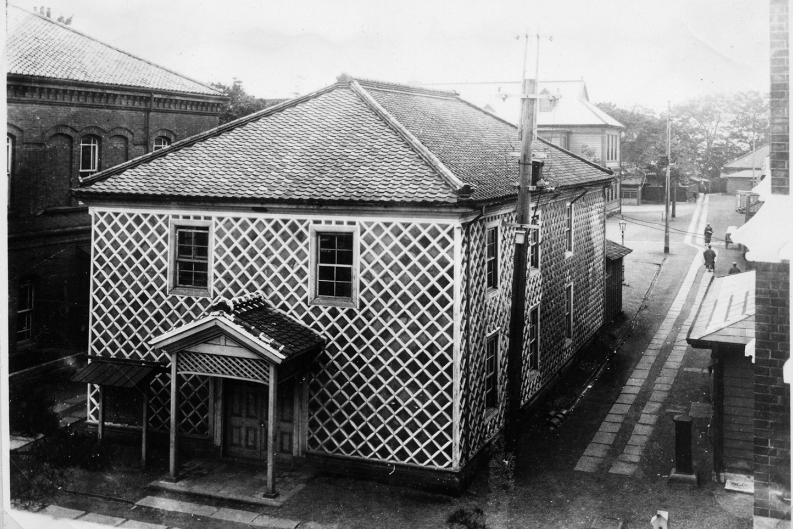
図17には、演説館の背後に附属室が写っている。子細に見ると、附属室は平屋の棧瓦葺きで、外壁は押縁下見であったことがわかる（図20）。ただし、この押縁下見仕上げは創建時からそのままであったのかは不明である。

さらに図17を参考に、屋根ならびに海鼠壁を現在のものと比較してみる。まず、屋根瓦については、同型かどうかは判別できないが、隅棟と大棟の丸瓦は、写真では起伏のない瓦であるのに対して、現在のそれは凹凸のある紐丸瓦を使っている。また、同図には車寄せの屋根の先端に下り棟がある。

図17 移築前の演説館外観

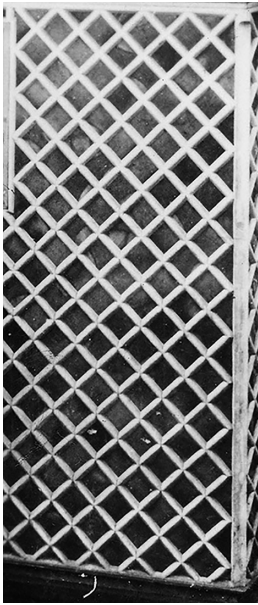
海鼠壁については、東側正面の平瓦の枚数を比べると、移築前では縦に平瓦が12枚と半枚数えられるのに対して（図21）、現在の海鼠壁では縦に12枚と3/4枚となる（図22）。ただし、現在の両側面の平瓦は移築前と同じく12枚と半枚である。

図21 移築前の演説館の海鼠壁（正面側）  
（図17を拡大）

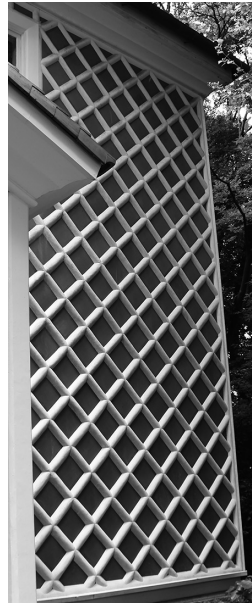
図22 現在の演説館の海鼠壁（正面側）

大正13（1924）年の移築工事後は、移築前の写真等から、いくつかの箇所で改変がなされたことがわかった。昭和42（1967）年6月に国の重要文化財となった後の記録に残る改修工事は保全を前提にしているのので、改変があったとすれば、移築時と昭和22（1947）年の改修工事のときとなる。海鼠壁の瓦の枚数が異なることは、平成7（1995）年からの改修工事で指摘されていた<sup>26</sup>。同工事では移築前の目地割りに戻すことはしていないので、復原よりも現状の保全を優先したことになる。

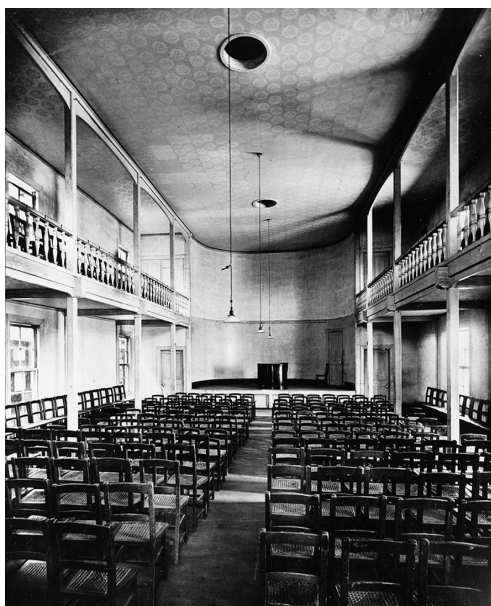
同写真にはすでに創建時の長椅子はなく、1人掛け椅子に代わるだけの月日が経過している。また、演壇上の開き戸の板は割れているし、演壇脇右手（北側）の開き戸とその框には隙間が出来ている（図24）。これらは、演説館に長期間改修の手が入っていないことを伺わせる。

- ・天井は文様入りの紙張りで、入隅に四分一を打っている。
- ・天井の2ヶ所の丸穴は換気口で、照明器具を別に吊り下げている。
- ・室内の支柱は、面取柱である。

図23 移築前の会堂内

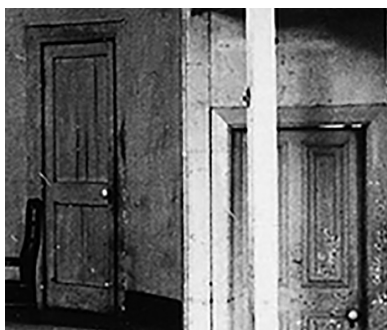
図24 移築前の会堂内（左：演壇上の開き戸、右：演壇脇の開き戸）（図23を拡大）

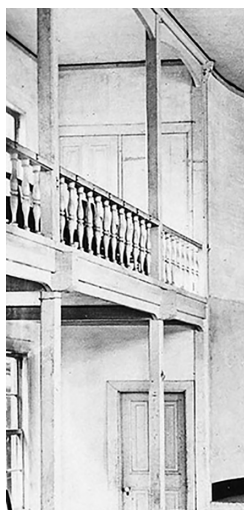
- ・演壇上の右寄りにある開き戸のノブは戸の右にあるが、現在のそれは逆に左にある。
- ・演壇両側の開き戸のうち、演壇向かって右手の戸のノブは現在と同じく右にあるが、左手の戸のノブは左にあり、現在とは反対である。つまり、移築前の演壇両側にある開き戸は、建物の東西軸に対して左右対称の開き方になっていたのである。
- ・演壇側2階の開口部のうち、向かって右手の現在の引き込み戸は、写真からでは現在と同様に見えるが、開き戸であったのかもしれない。他方、演壇2階の左手には明らかに開き戸が2ヶ所があり、さらにその右側の戸には蝶番らしきものが右上に見えるので、開閉方向は現在の戸とは逆である（図25）。

図25 移築前の会堂内（演壇側2階左に2枚の開き戸）（図23を拡大）

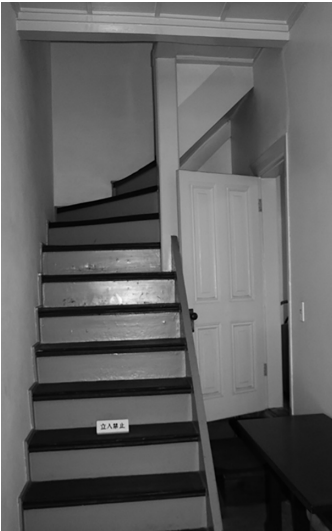
- ・土間両側の2つの出入り口（開き戸と引き込み戸）のうち、開き戸の方は階段の側桁に当たって90度開かない（図26）。
- ・2階の南側ギャラリー東端の開口部の両框には金具が残され（図27）、その形状からカーテンを吊っていたと考えられるが、開口部にカーテンを用いていたのはここだけである。

図26 土間左手（南）の開き戸（開く途中で階段側桁に当たる）

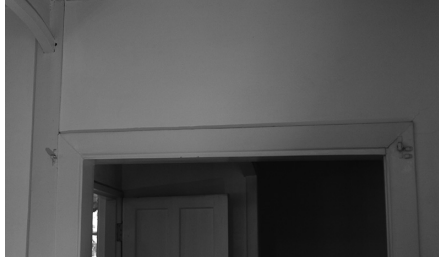
図27 南側ギャラリーの東端開口部に残る金具

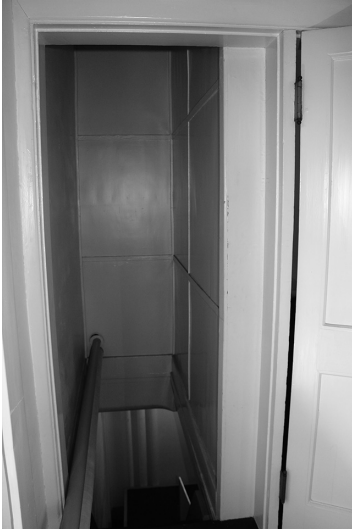
- ・演壇裏にある直階段の2階は壁で囲まれ、その壁が階段室の方に張り出している。そのため、階段室の幅が狭くなり（階段の両側桁まで635mm、

図28 演壇裏南側にある階段室

壁の内法で697mm)、不自然な造作に思える(図28)。

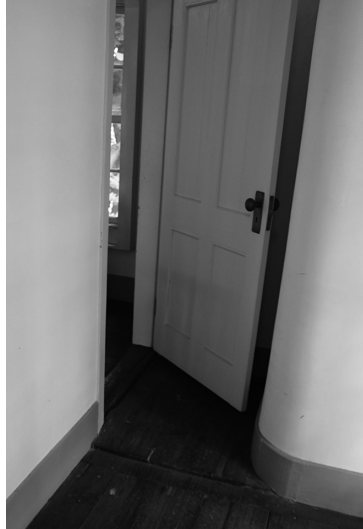
図29 東側ギャラリー北端の開き戸（開く途中で壁に当たる）

・東側ギャラリー北側の開き戸は階段室の壁に当たって90度開かない(図29)。

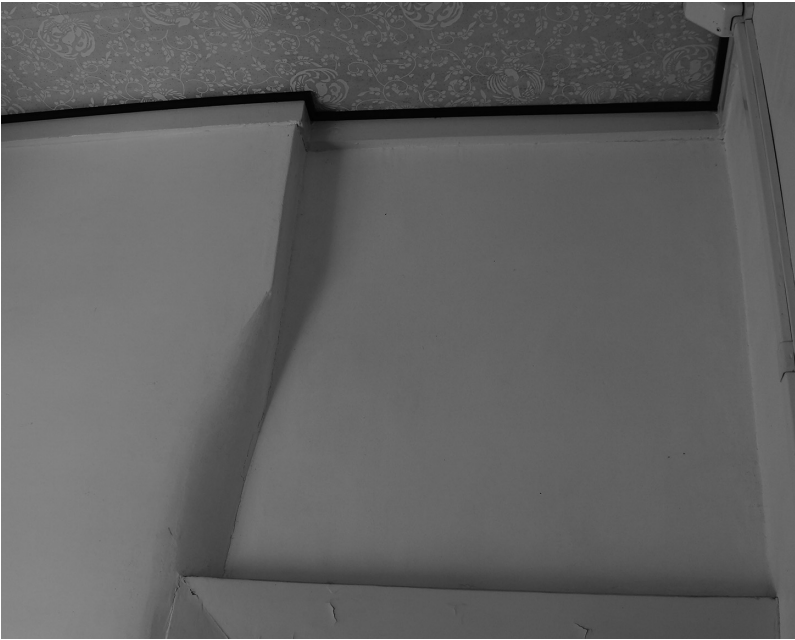
図30 東側ギャラリー南端の天井の縁取り

・同ギャラリーの南側階段室は手前にわずかに張り出し、天井面の縁取り(四分一)もその分食い違う(図30)。

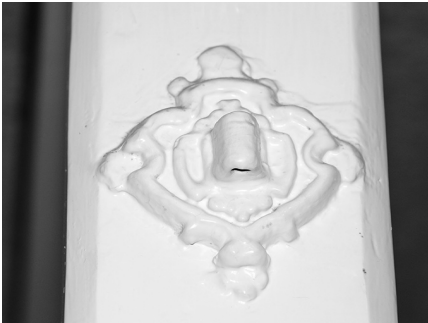
図31 会堂内支柱に残る金具

なお、会堂内の支柱には途中に花柄模様をもつ金具が計5箇所付いている(図31)(縦125mm×横105mm)。このブラケットの受け金具のような装飾は、演壇寄りの南北の支柱にそれぞれ2つ、東側ギャラリーの上げ下げ窓に1つの計5個ある。それは、移築前の会堂内写真でも確認できるが(図32)、ブラケットはなくその用途は不明である。
