## 鶴見川源流におけるギバチ個体群の回復

岸 由二<sup>\*1</sup>・深見幹朗<sup>\*2</sup>・西池淳一<sup>\*2</sup>・石川日出郎<sup>\*2</sup>・山本一輝<sup>\*2</sup>

Restoration of the natural population of *Tachysurus tokiensis* at the source area  
of the Tsurumi River since 2000

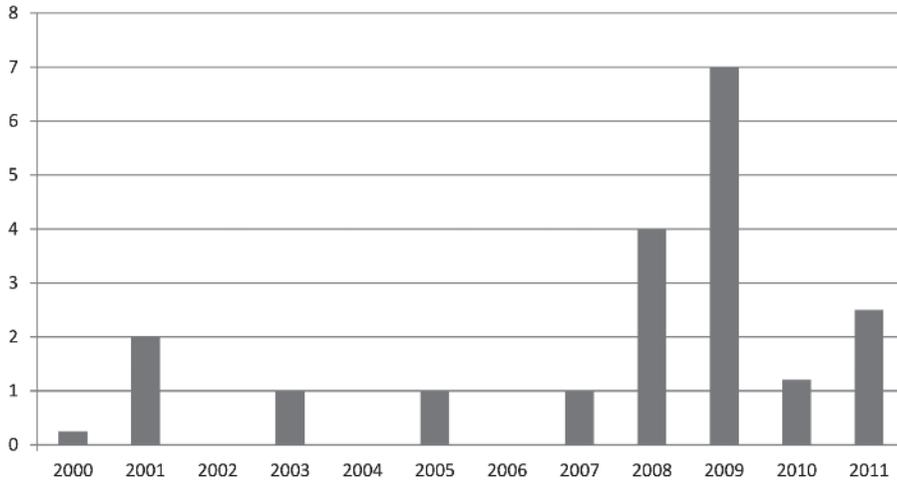
図2. 最源流区間（上流端～宮橋）における通常採集時の年間ギバチ捕獲総数  
横軸：西暦，縦軸：個体数。

これらの記録のうち、上流端から下手1km地点・宮橋までの最源流区間における「通常の採集調査」時のギバチの発見数を、調査1回あたりの確認数を指標として年度別に示したのが図2である。2000年代後半に入り、確認数の急増が認められる。

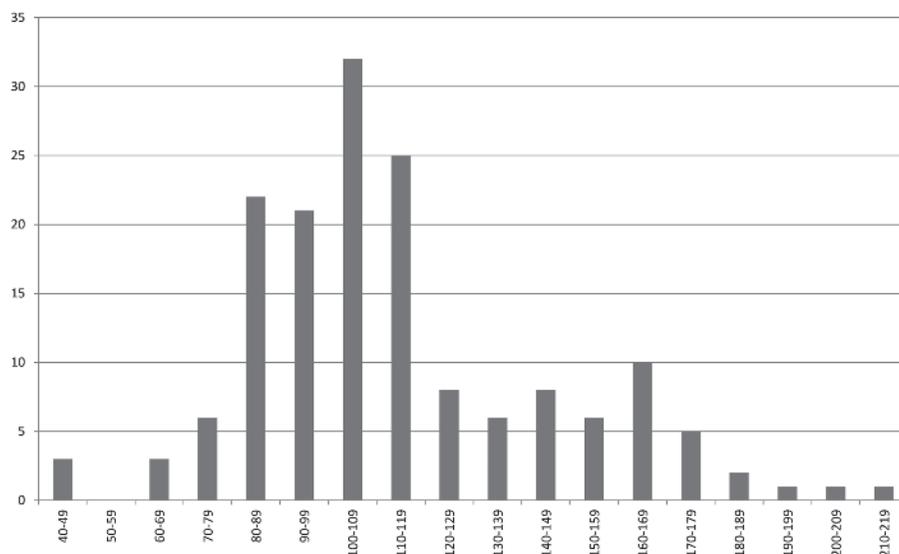
図3. 2015年10月30日同地点同日捕獲されたギバチ160個体の体長組成  
捕獲地：河川工事による減水時の宮川橋下流，横軸：標準体長 mm，縦軸：個体数。

鶴見川源流域に生息するギバチ個体群の年齢組成を推定するために、2015年10月30日の宮川橋下流での調査で捕獲されたギバチ160尾について、1cm刻みの標準体長の頻度分布図を作成した（図3）。当日採集された最小個体は4.3cm，最大個体は21.6cmであった。

体長分布は明らかな多峰型を示している。目視判別では、4, 6, 8, 10, 12, 14, 16cmと、ほぼ2cm刻みごとに頻度のピークがあるように見受けられる。仮にこれを年齢群の指標とす

ると、7年の階級となり、18 cm を超す個体を考慮すれば、10年ほどの年齢階級が含まれることになる。ギバチの長期飼育による寿命研究の事例は確認できていないが、マニアなどの飼育記録から10歳前後まで無事に飼育できている例は少なくないと思われるので、2015年10月における鶴見川源流部のギバチ個体群にも同様の年齢組成群が含まれているものと仮定して大きな過誤はないものと思われる。2000年代に入って、鶴見川源流で回復をとげたギバチ個体群は、無事、その後も世代をつなぎ、生息域を下流に向けて拡大中、ということではないだろうか。

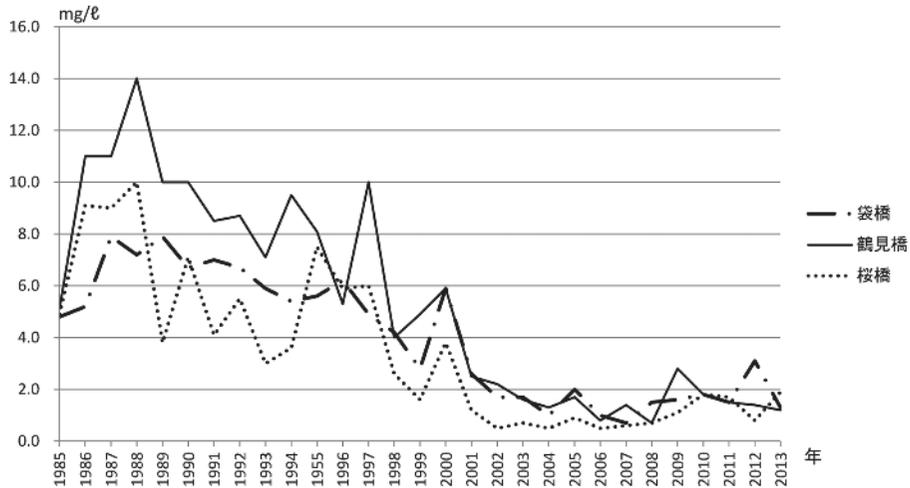
図4. 鶴見川源流域におけるBODの経年変化(1985~2013, 町田市提供)  
袋橋(上流端から5.5 km 下流), 鶴見橋(上流端から3.9 km 下流), 桜橋(上流端から0.8 km 下流)。

鶴見川源流部におけるギバチ個体群の回復と、水質の関連を考察するために、町田市環境資源部環境保全課より提供された、1985年以降の、源流3地点、桜橋（上流端から0.8 km）、鶴見橋（上流端から3.9 km）、袋橋（上流端から5.5 km）におけるBOD値（単位はmg/l）をグラフに示した（図4）。このグラフから、現在多数のギバチの生息の確認されている上流端下流3 kmほどの区間における水質は、2000年代直前までBOD = 6前後を変動する状況だったことがわかる。これが2000年代に入って一気に改善され、BOD = 2~1となっているのが現状である。小山田桜台団地の排水が下水道に接続されたのは2001年7月1日であり、この時期から周辺地域を含む源流地域の下水処理が一気に進んだものと思われる。2000年代の鶴見川源流部におけるギバチ個体群の回復は、このグラフに示された一般的な水質の改善とみごとに対応していることがわかる。

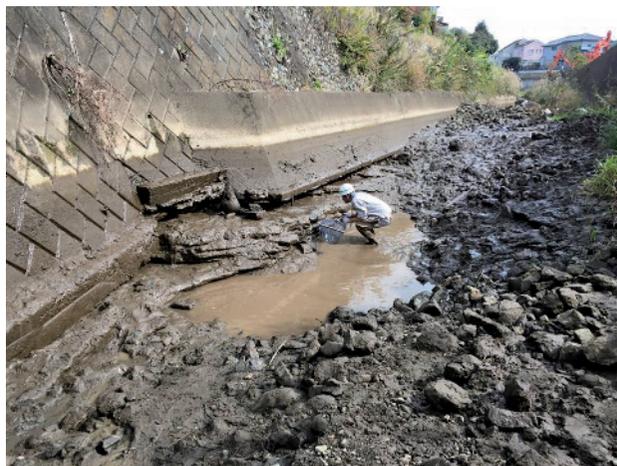
写真2. ギバチ160尾が捕獲された宮川橋下手の微環境(2015年10月30日)  
河川工事に伴う減水時。根固め下オーバーハング部に多数のギバチが潜んでいた。

橋下流調査地点の、微環境の写真である。河川の根固め下面が横方向に浸食され、河川側面に複雑な凹凸構造ができあがっており、ここに多数のギバチが潜んでいた。このような構造と同等の機能をもつ凹凸環境を、いかに改修後の河川に回復することができるかが、鶴見川水系源流域で画期的な回復をとげつつあるギバチ個体群の今後の生息・繁殖を確保してゆくための、多自然川づくり計画のコアとされてゆかなければならないだろう。

鶴見川源流部におけるギバチ個体群の回復を考えるうえで、水質と並んで重要なのは、生息地の微環境である。ギバチは、水際の植生の根元、オーバーハング構造、穴構造などを頼りに生活することがよく知られている。流れの水質の一般的な改善があっても、流水を囲む環境が単純化されてしまい、多様な凹凸をもつ微環境が喪失されてしまえば、ギバチ個体群の健全な保全は望めない。写真2は、2015年10月30日、160尾に及ぶ多数のギバチが採取された宮川
