Title	第4章建物の仕様および諸調査
Sub Title	
Author	
Publisher	学校法人慶應義塾
Publication year	2019
Jtitle	重要文化財 慶應義塾図書館保存修理工事報告書 (本編) (2019. 9) ,p.49- 111
JaLC DOI	
Abstract	
Notes	
Genre	Book
URL	<a href="https://koara.lib.keio.ac.jp/xoonips/modules/xoonips/detail.php?koara_id=KO12004001-00000000-0049">https://koara.lib.keio.ac.jp/xoonips/modules/xoonips/detail.php?koara_id=KO12004001-00000000-0049</a>

## 第4章 建物の仕様および諸調査

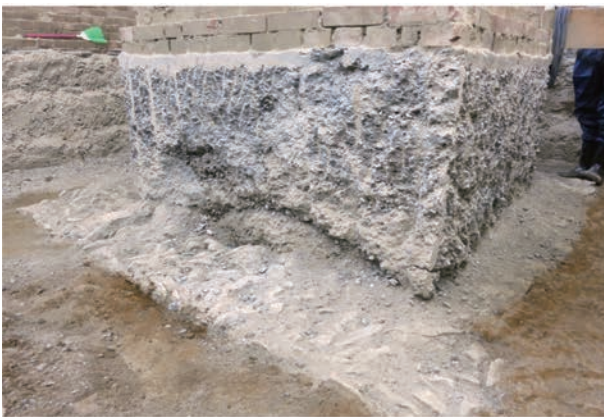
写真 4.2.2 第一書庫南室 独立基礎（西） 栗石

コンクリート基礎とほぼ同じ範囲に栗石を確認した<sup>写真4.2.2, 写真4.2.3</sup>。栗石は、独立基礎や室内側の布基礎は御影石の割石で、外壁面及びドライリア擁壁の一部には御影石に青や赤色の小松石とみられる石材や川石が混在していた。また、昭和2年(1927)に増築されたRC造のドライエリア擁壁の栗石は花崗岩の他にスレートも混在していた。落下した屋根葺材が混入したのであろうか。

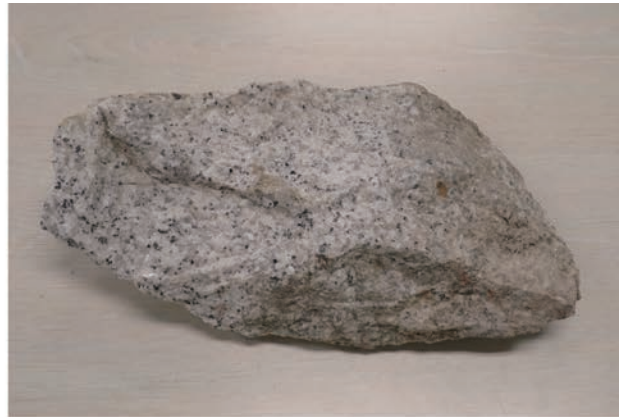
写真 4.2.4 ドライエリア 擁壁 栗石

径3寸内外を小端立て（短径を鉛直にして）にしていた。ドライエリア擁壁では一回り大きく、深さ6寸内外の小端立てとなっていた<sup>写真4.2.4</sup>。

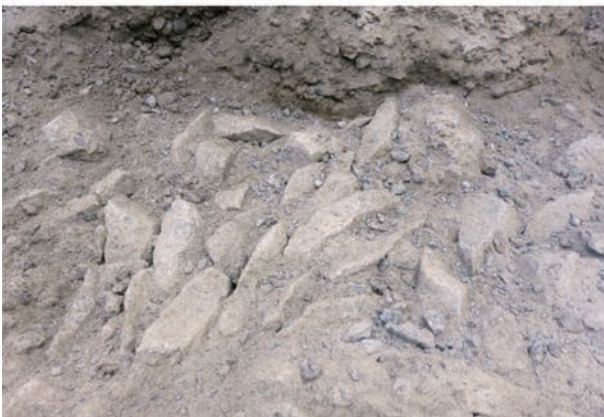
写真 4.2.3 第一書庫南室 独立基礎（西） 栗石 詳細

栗石の寸法は、建物本体は長径4寸5分内外、短

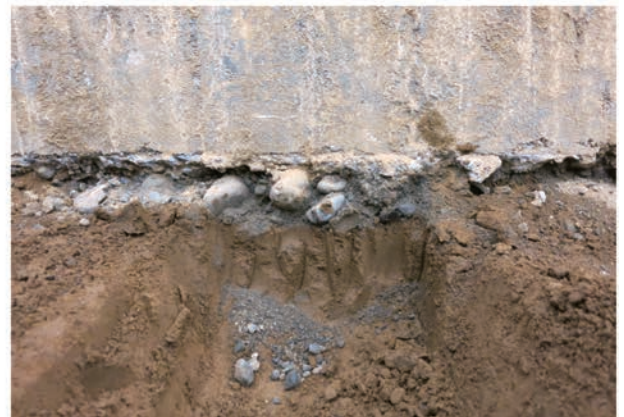
写真 4.2.5 第二書庫 栗石

一方、第二書庫部分では、1.5寸内外の川砂利をコンクリート基礎下に敷き詰めている<sup>写真4.2.5</sup>。（館崎）

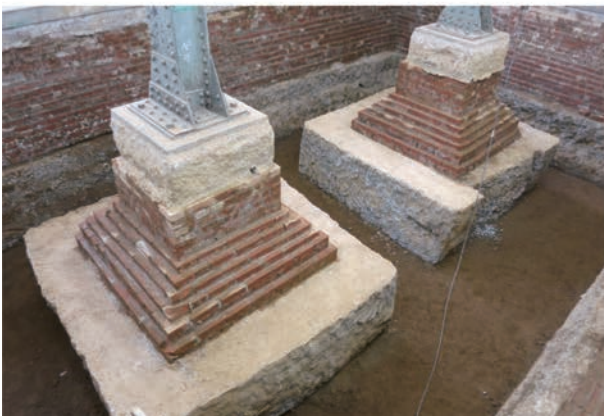
写真4.2.6 第一書庫南室 基礎

コンクリート基礎の厚さは、2尺6寸～3尺の間で概ね当初図面の通りであった。3回に分けて打ち継いでいる。

3回に分けて打ち継いでいる点は独立基礎と同様であるが、側面が階段状に3段となっている面も多くみられる。段差が均一でないことや、同一面でも違いがあることから、施工むらによるものと考えられる。いずれにしても、1度に打つコンクリートの厚さは約1尺に設定されていたと推察される。

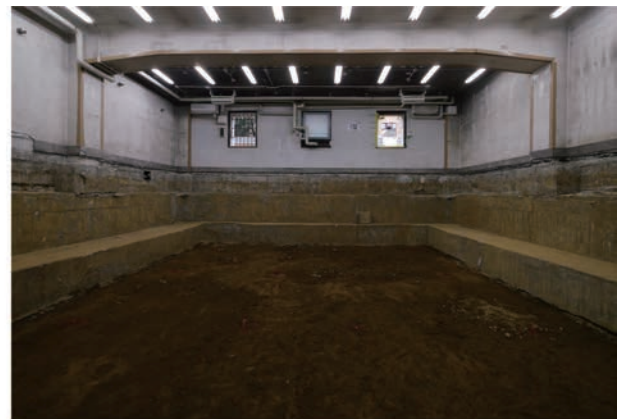
写真4.2.7 第二書庫 コンクリート基礎 北から

厚さ2寸程度の栗石の上に、コンクリート造で2段（柱下は3段）の階段状の基礎を設けている。寸法は、基礎底から地階床下に向かって、564～593mm、880～897mm、716～738mmで、総深2,189mmである。出寸法は、基礎下段の側面から躯体に向かって、東側は829mm、375mm、西側は870mm、430mm、南側は409mm、400mm、北側は380mm、400mmである。

各段ごとにコンクリートを打ち継いだものと考えられる。

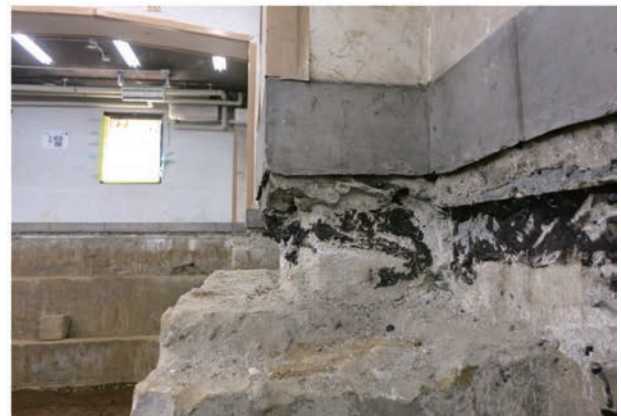
写真4.2.8 第二書庫 コンクリート基礎 壁面に付着したアスファルト

コンクリートスラブが接する壁面には高さ2寸から2寸5分にわたり、アスファルトが付着していた<sup>註1</sup>。

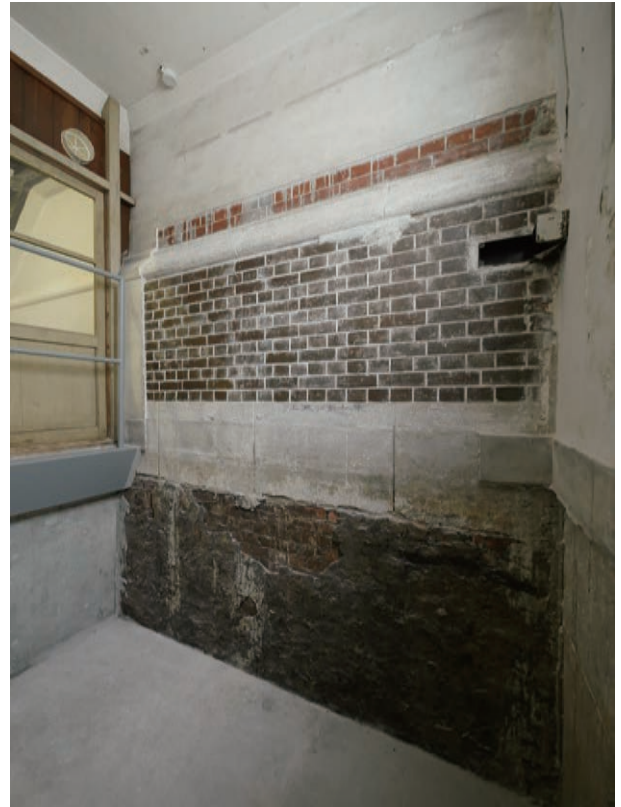
写真 4.2.21 旧館 西面南寄り壁面  
建設当初の外壁仕様が現存していた

土中の煉瓦造基礎の表面には、アスファルトを塗布して防水層を設けている。同様の仕様は、八角塔の基礎においても確認できた。

基礎の直上は花崗岩の基礎石が積み、地表面に表しとなる。基礎石の上方は鼻黒煉瓦積（12段）の基壇を設け、花崗岩蛇腹を見切りとして、普通煉瓦化粧積となっている。

そこで本工事においては、壁面の漆喰塗を一部取り除き、当初の仕様を復旧保存し、展示することとした。

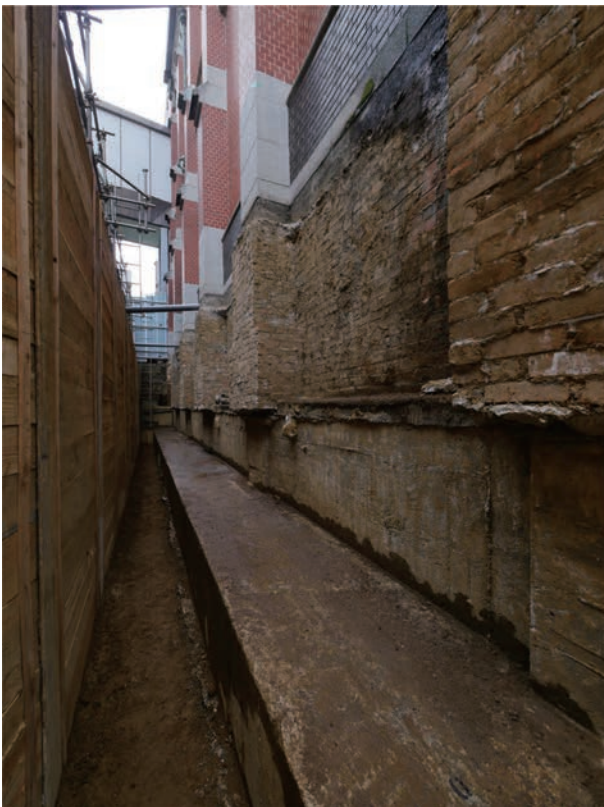
写真 4.2.22 第二書庫 西面外壁 基礎 南から

第二書庫の西面外壁の地中部分は、コンクリートの躯体にモルタルを塗り、その上にアスファルト塗の防水層を設け、再度モルタルで下地を整え、煉瓦を半枚積みとしていた。

煉瓦で覆われているのは、独立基礎のフーチングの下端までで、その下にさらに続く布基礎の表面は、アスファルトが塗られたままで、特別な仕上げは施されていなかった。第二書庫地下室の西面外壁は、ドライエリアがなく地盤と接するため、防水性を高めることを目的として、このような仕様となっていることが分かった。(館崎)

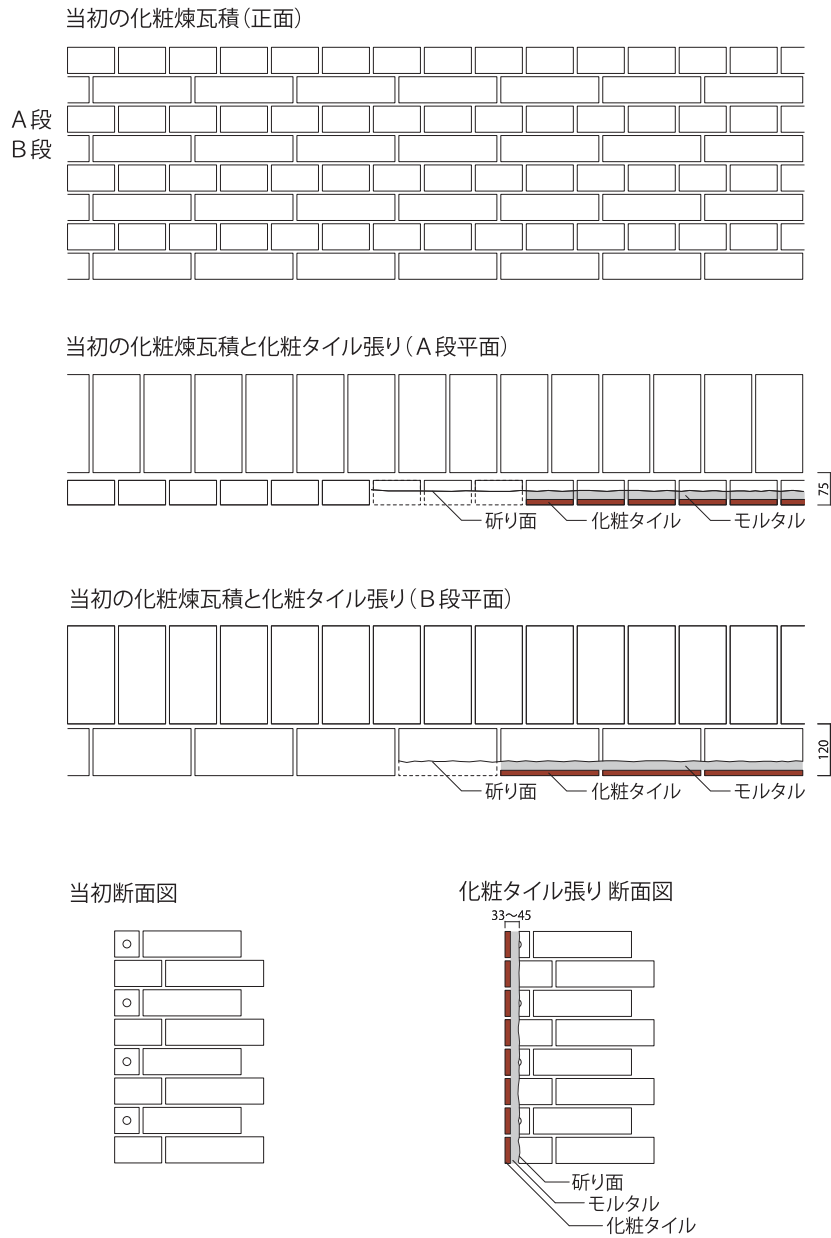
図 4.3.1 建設当初の化粧煉瓦積 模式図

当初の煉瓦壁は、構造煉瓦積みの外壁面を、一段ごとに1寸5分程度の凹凸になるよう下駄歯状に積み、その外壁側に化粧煉瓦を張り付ける形で構成されていたと推察される<sup>図4.3.1、写真4.3.2</sup>。

当初の化粧煉瓦の正確な寸法は確定できないが、長手と小口は他の構造煉瓦とほぼ等しいと考えられ、厚さは、石材など当初材との兼ね合いから、現状の煉瓦仕上げ面とほぼ同じと考えると、厚さは、長手の化粧煉瓦は3寸6分から3寸7分、小口の化粧タイルは2寸1分から2寸2分程度と計算できる。

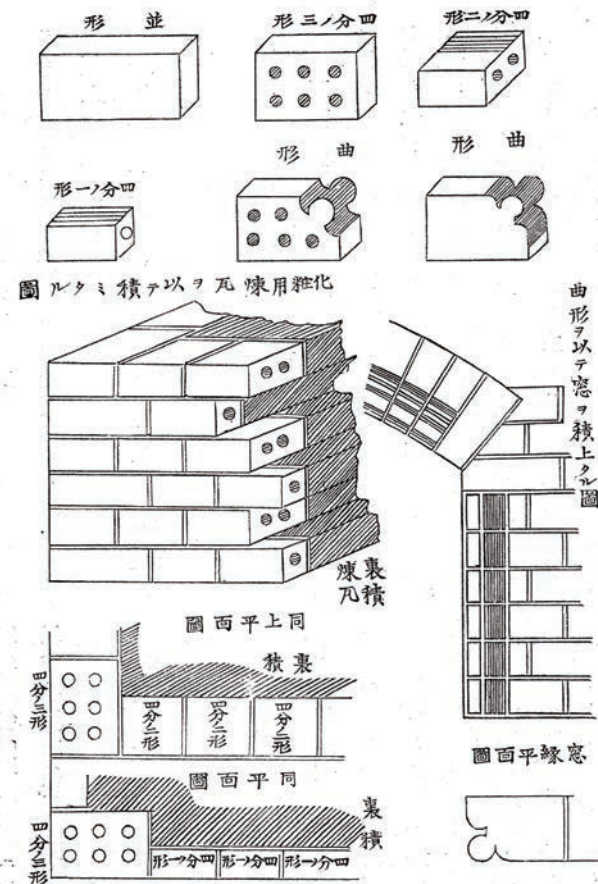
図 4.3.2 表積煉瓦と積み方

第一書庫北面と西面に残る化粧煉瓦と東面の小口タイルの背面に残る化粧煉瓦断片の計測寸法から、当初の化粧煉瓦は7寸5分×3寸6分×厚2寸の並形と、3寸6分×2寸×厚1寸8分7厘5毛の二五分を使用していた可能性が高い。

この2種を使用した表積は、日本煉瓦製造株式会社の附録会社概覧<sup>註1</sup>の「表積煉瓦ノ部」で示されたものと酷似する<sup>図4.3.2</sup>。これによると、表積煉瓦は全部で4種類あって、並形を除く表積四分ノ一形（二五分）、表積四分ノ二形（半楸）、表積四分ノ三形（七五）の3種は穴あきとなっている。説明分には、「以上三種、品質ハ並形表積ト同一ナレトモ、其品格ハ一段ノ上位ニ在リ、重ニ独逸風ノ家屋建築ニ用キラル、此建築法ハ煉瓦壁ノ表側ニ當ルー一面ヲ段積ニ遺シ置キ先ヅ裏積ノミヲ以テ積上ケ、十分ニ風化物ヲ発散セシメ、建築将サニ竣工セントスルニ當リ、始メテ断積間ニ表積ヲ箝メ込ムナリ」とあって、3種の穴あき表積煉瓦は並形と比較して品格が一段上と評価してい

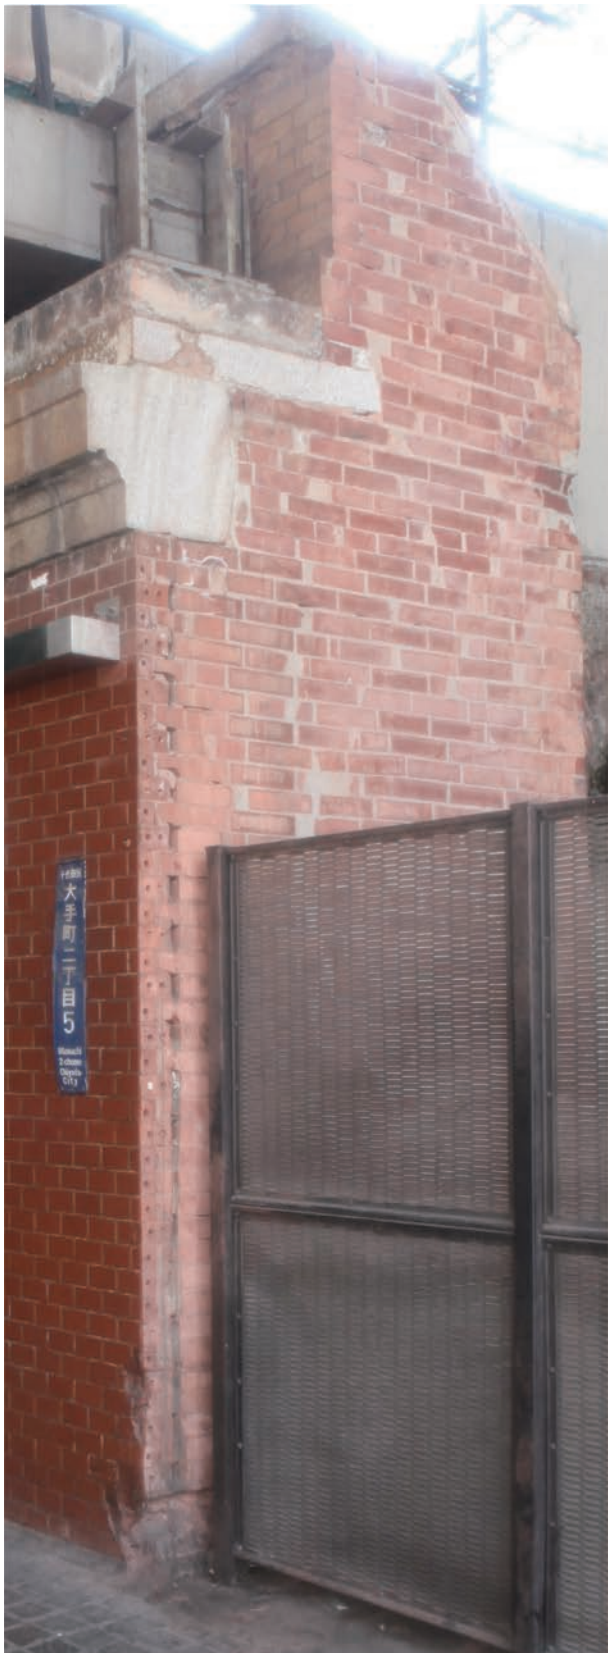
写真 4.3.3 常盤橋架道橋南橋台西側切断面

現在の常盤橋架道橋の南側橋台は、大正3年12月18日発行の『東京市街高架鉄道建築概要』によると、明治43年（1910）9月から大正3年2月12日の間に建造されたと考えられる<sup>註3</sup>。橋台の表積部分は小口積で、西側切断面<sup>写真4.3.3、写真4.3.4</sup>を観察すると、東京駅丸の内駅舎と同じく、裏積煉瓦を化粧煉瓦の厚みに合わせて下駄歯状に積み、表積化粧煉瓦に四分ノ一形（二五分）と四分ノ二形（半榫）の穴あき煉瓦を1段毎に交互に使用している。橋台の西端部は欠失してしまったが、東端部は四分ノ三形（七五）が確認できる<sup>写真4.3.5</sup>。これは『煉瓦要説』にある化粧煉瓦の積み方<sup>図4.3.2</sup>と一致する。製造所は特定できないが、前掲書の「主要材料」の化粧煉瓦製造所の項目に、鳥井工場、品川白煉瓦株式会社、千葉工場、大阪窯業株式会社、長坂煉瓦製造所の名が挙がる。

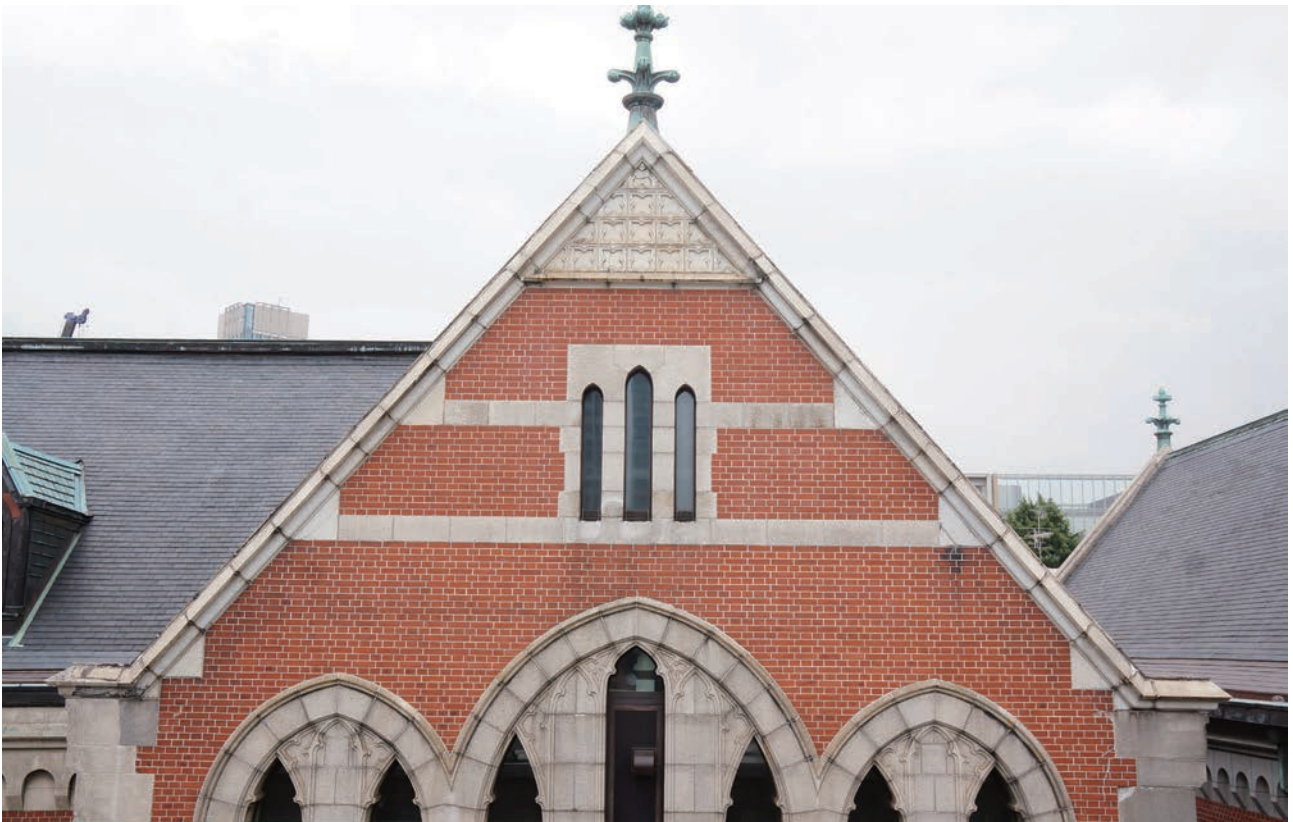
写真 4.3.6 第一書庫北面妻壁

切妻部分は、上方を頂部三角形のテラコッタ張り部分の見切石、下方を3連アーチ石に挟まれた部分が化粧煉瓦張りとなっていて、水平方向に2列のバンド石を設け、煉瓦壁面を3分割する。また、中央部分には縦長に3列の窓開口を設けた石積みが配されるため、両端まで通して化粧煉瓦張りとなる個所は、見切石直下の9段とアーチ石直上の8段に限られる。

妻面の化粧煉瓦は長手と小口を一段ごとに交互に張る所謂イギリス積であって、鉛直方向の目地は通り良く揃えている。ただし、これは建設当初の積み方の誤差と考えられるが、妻壁の中心となるべき最上部の笠石の拌みと、中央部分の3列並んだ窓開口の中央アーチのアーチ真と、下方3連アーチの中央アーチ真がずれていて、アーチ真は笠木拌み真より

西側に1寸4分ほど寄っている。化粧煉瓦は、拌み真と長手積の目地を一致させ、そのまま鉛直方向に目地を通したため、下方の2個所のアーチ真は、長手積の目地と一致せずに1寸4分西にずれてしまっている。これに伴い、東端部と西端部で長手と小口煉瓦の長さ調整の仕方を変えている。通しにならない部分の張り方も、これと同様に、基本的には7寸5分の長手と3寸6分の小口を使用しながら、両端部で調整している。

妻壁部分の化粧煉瓦の高さは基本的に2寸内外となるが、笠石踏止石下方の一系列で、東端は2寸であったが、西端は1寸6分となっていた。一般的に石材の成は「(煉瓦高さ+目地厚)×煉瓦段数-目地厚1本分」で計画される。しかし、笠石踏止石直下の持送り石の成は1尺5寸であり、基本モジュールの通りに煉瓦7段積みで計算すると、 $(2\text{寸} + 0.25\text{寸}) \times 7 - 0.25\text{寸} = 15.5\text{寸}$ となってしまう、高さが5分不足することになる。そこで、7段中最下段の煉瓦高さを1寸6分にして、1尺5寸に納まるように調整したのであろうか。

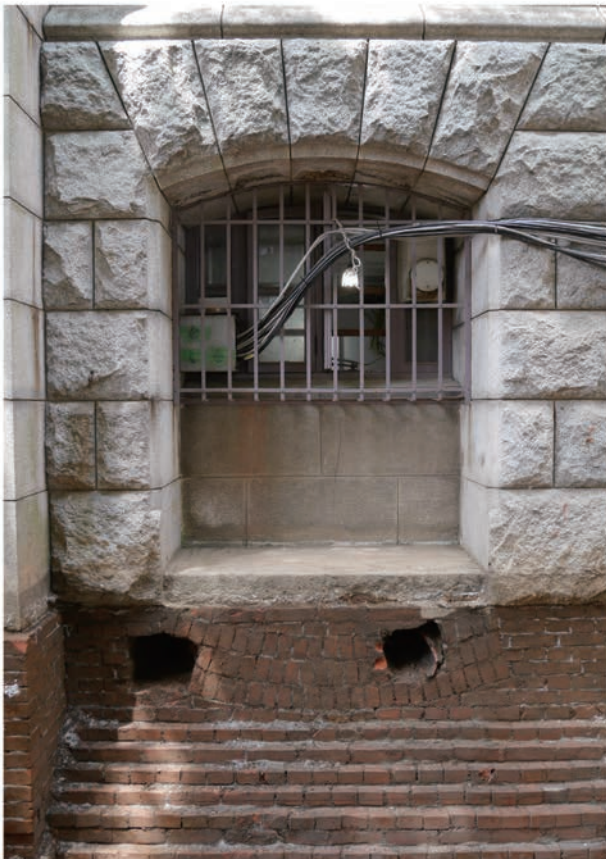
写真 4.3.7 旧館東面外壁開口部 インバート  
現在は窓になっているが、当初は扉口だった

インバートは、巾木下の煉瓦平積み4段目から5段分に3枚巻の逆欠円アーチを積んでいる。そのため、開口の幅によって、円弧の深さは異なる。アーチの内側は、インバート両端と同じ高さの平積みで充填されている。

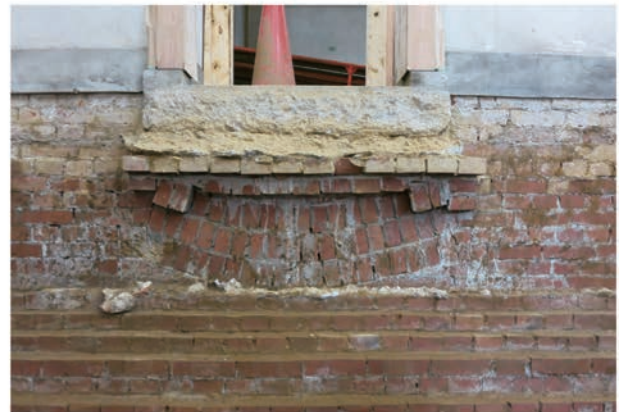
写真 4.3.8 第一書庫南室北面内壁西寄扉開口部 インバート

「第拾壹號」図には、地中階の煉瓦積開口底部に3枚巻煉瓦積逆アーチ形状のインバートが描かれる。地中からの外圧に耐えるため設置したと考えられる。

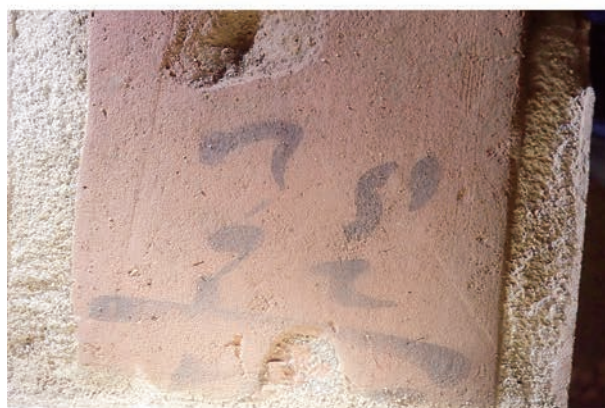
写真 4.3.15 ドライエリア壁で確認した墨書「巽?」

旧図書館においては、ドライエリア壁の非露出面や八角塔で確認されている。ドライエリアでは、柴崎謙信氏のご教示によると、「巽?」<sup>写真4.3.15</sup>とあり、煉瓦が置かれている位置より方角を示している。ただし、煉瓦が積まれており、半分しか墨書が読めないため、具体的内容が不明である。八角塔でも「▼」<sup>写真4.3.16</sup>のような墨書<sup>写真4.3.16</sup>が確認され、八角塔躯体のA～Eまでのそれぞれにおいて、下面の真ん中に類似した墨書が施されている。このため、煉瓦の配置を意識して施工時に施されたものであると考えている。

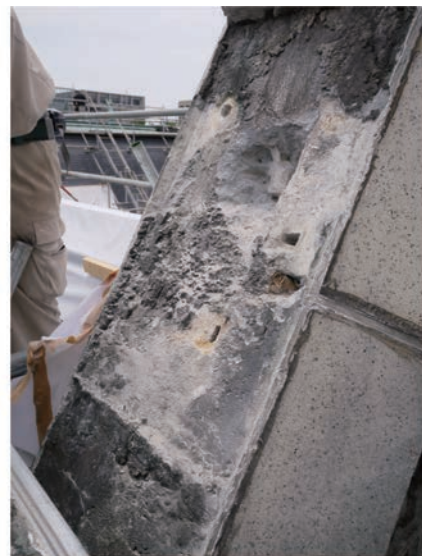
写真 4.5.1 上面の笠木を取り外した状態

このほか、場所によっては、矩形の太柄が上面の材を受ける下側(側面)の笠木に埋め込まれていたが、これに対応する太柄孔が上面の笠木裏面には見当たらなかった<sup>写真 4.5.1, 写真 4.5.2</sup>。側面の笠木は、互いに鉄棒で連結されていた<sup>写真 4.5.3</sup>。

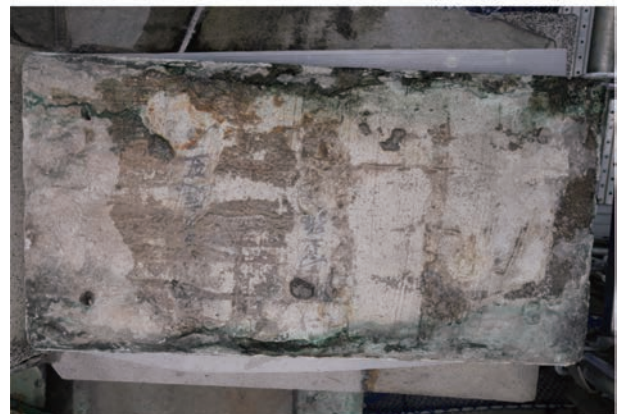
写真 4.5.2 取り外した笠木

一部の上面の笠木裏面から、墨書(「(二) 壹号 慶應笠木」<sup>写真 4.5.2</sup>「二十一」<sup>写真 4.5.4</sup>)が発見された。

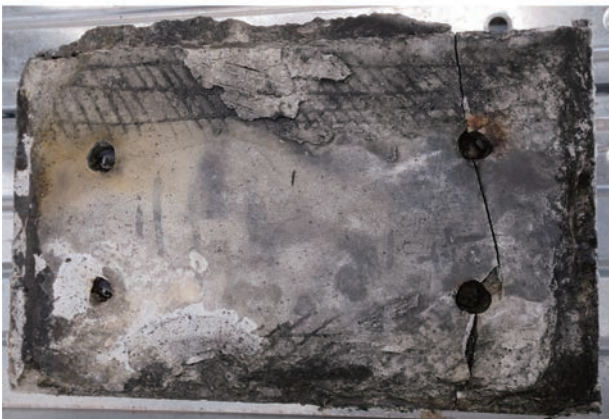
写真 4.5.4 笠木裏面

上面の笠木は厚さ 50 mm程度で、裏面の四隅に円形の太柄孔が配され、孔内に硫黄が付着していた。躯体側に埋め込まれた鉄太柄が、残存する箇所もあったが、以前の修理で鉄太柄を取り除き、モルタルで固定する仕様に改められていた。

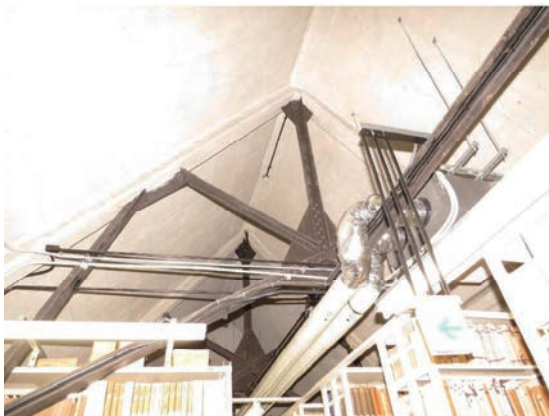
写真 4.6.2 第二書庫トラス架構

旧本館及び第一書庫は、5種類の鉄骨トラス構造を使い分けている。屋根葺材は鉄骨トラス上に載せた木下地で受ける<sup>図4.6.1、図4.6.2</sup>。

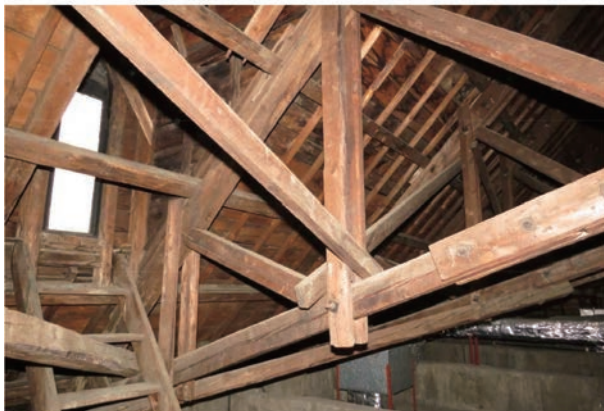
写真 4.6.3 旧本館トラス架構

旧本館の屋根は、建設当初は鉄骨トラスに母屋・垂木・野地板等の木下地を載せたものであったが、震災の影響で屋根を支持する構造材の損傷が激しかったためか、鉄骨トラスを撤去して木トラス構造に変更していた。

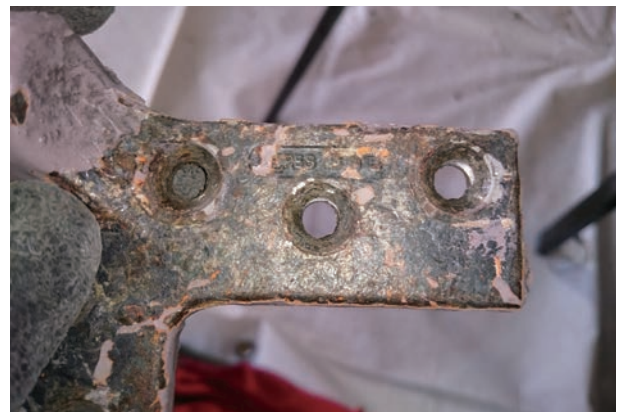
写真4.8.1 「HOPE」刻銘

大閲覧室のスチールサッシは現在も旧位置に残る。ただ、北面西寄りのものは、渡廊下を設置する際に、上方を残して下方が撤去されてしまった。今回、スチールサッシを修理するため、サッシを分解した際、ヒンジ金具から「HOPE」の刻銘<sup>写真4.8.1</sup>が発見され、ますます当初材である可能性が高まった。

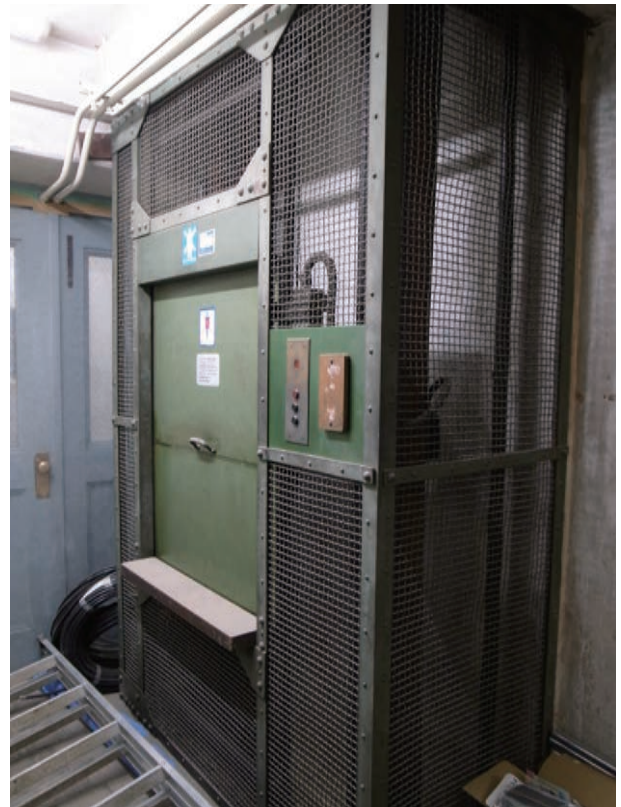
写真 4.9.1 ダムウェイター

現状のダムウェイターは、日本オーチス・エレベーター株式会社製で、1950年7月に設置されたもので、以下の性能を有したものであった。

タイプ	小荷物専用昇降機テーブルタイプ
積載	70kg
スピード	24 m /min
停止個所数	6個所
形式	つり合いおもり式 (トランクション方式)
電源	200V 3線3相
主ロープ	5mm×2本
ボックスサイズ	800×500×900

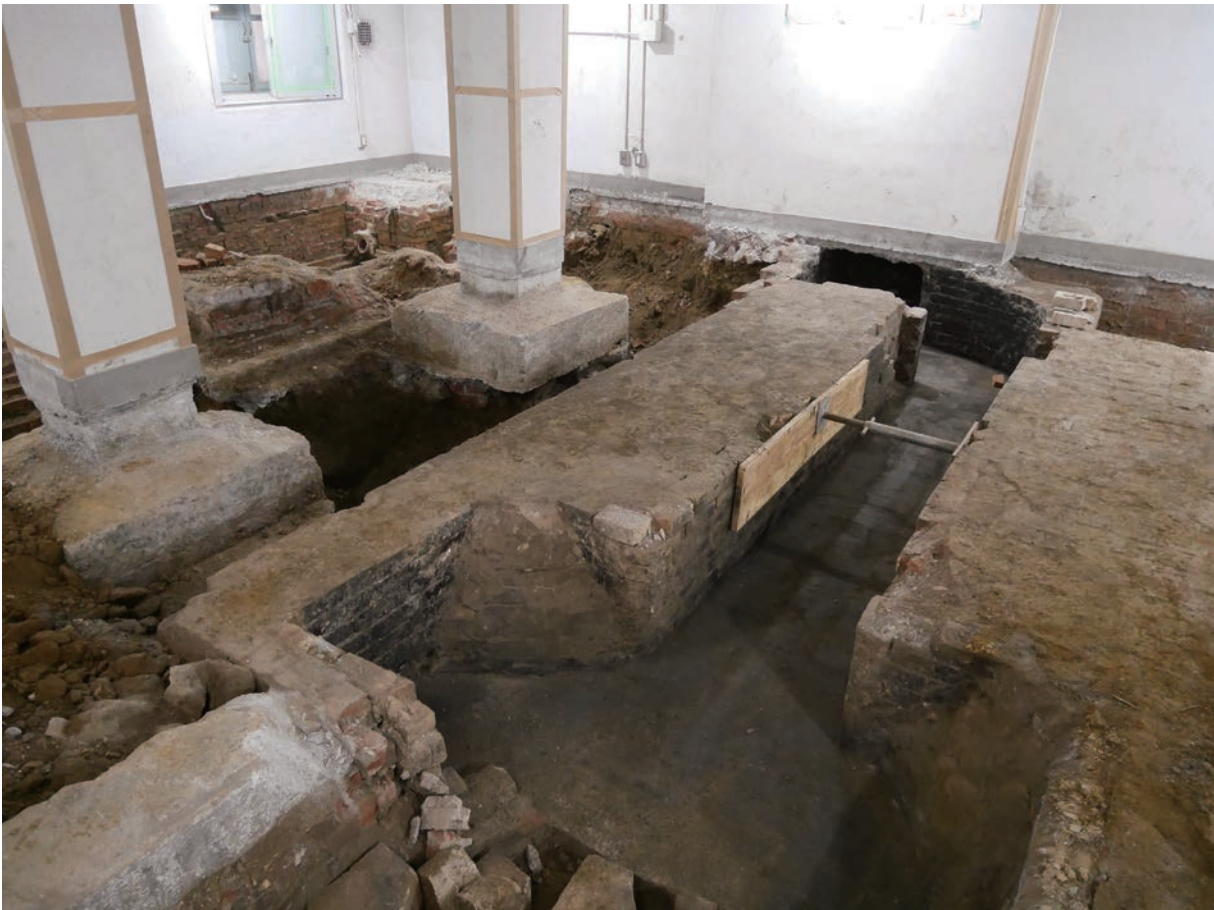
写真 4.9.3 機関室 遺構全景 北西から

古写真 55・106 と現状を見比べてみると、機関室西半のボイラーがあった位置には、基礎と煙道<sup>写真4.9.3～10</sup>が見つかった。ボイラーの石炭の投入口の直下は、基礎に花崗岩が配されていた。煙道は、幅は2尺3寸1分、高さは煉瓦9段積みで、煙道に面する部分は耐火煉瓦積みとしていた。

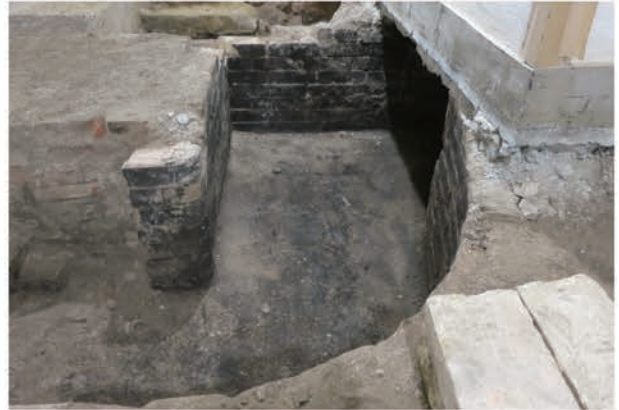
写真 4.9.7 煙道 西から コーナー部には役物煉瓦が用いられていた

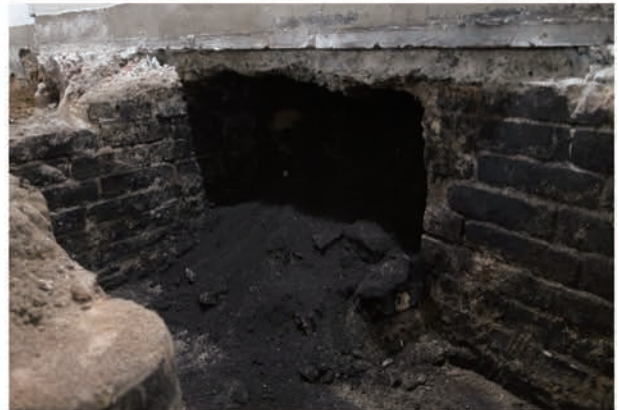
写真 4.9.8 機関室煙道 煙突との接続部 石炭が溜まっていた

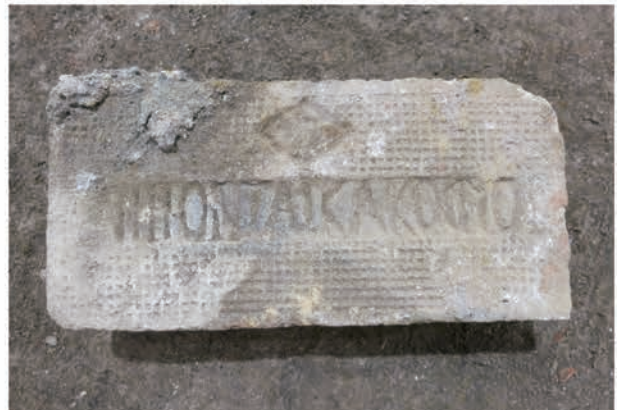
写真 4.9.10 煙道と煙突の接合部には日本耐火工業製耐火煉瓦が用いられていた
