Title	第5章施工内容
Sub Title	
Author	
Publisher	学校法人慶應義塾
Publication year	2019
Jtitle	重要文化財 慶應義塾図書館保存修理工事報告書 (本編) (2019. 9) ,p.113- 185
JaLC DOI	
Abstract	
Notes	
Genre	Book
URL	https://koara.lib.keio.ac.jp/xoonips/modules/xoonips/detail.php?koara_id=KO12004001-00000000-0113

第5章 施工内容

第1節 免振化工事

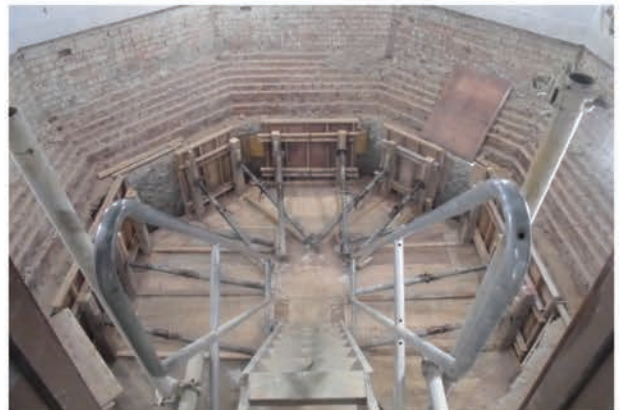
写真 5.1.11 基礎整形工事 1

本建物は、重要文化財であることから通常のレトロフィット工事で行われるような構造体である基礎を切断をしてスリム化することを行わずに、構造躯体を傷めないように配慮した。既存基礎側面は、建設当時、型枠を用いずにコンクリート打設されたため波打った形状をしていた。PC鋼棒設置面は水平に

精度よく貫通孔を設置する必要があるため、表面を垂直に整形してからコンクリートコアボーリングを実施した。第二書庫の基礎は鉄筋コンクリートの布基礎であり、重要文化財に指定されていないこと及び第一書庫との離隔が非常に狭いことから、布基礎の片側を切断して基礎を整形した。建物の南側にあるドライエリアは、独立煉瓦擁壁でできており、煉瓦擁壁躯体の復旧を想定して切断し、その擁壁は別の場所で分割し保管した。

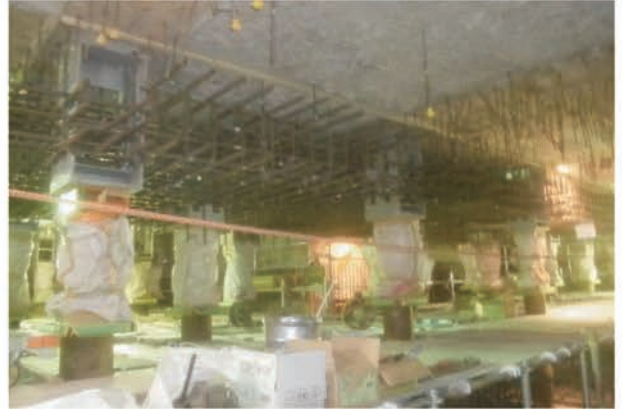
写真 5.1.33 既存基礎下配筋1

添え梁のスターラップはすでに打設した添え筋部分から地中に埋め込むように伸ばしておいた鉄筋と機械式継手により一体化させた。この部分のコンクリート打設は側面から圧入する必要があったことに加え、新築当時は均しコンも施工されていなく既存基礎下は、砂利等で躯体が波打っていたため、密実なコンクリート打設には非常に苦慮した。既存基礎下は全面的に平滑処理を施した上で、打設工区を細分化しながら高流動コンクリートを側面から圧入した。特に密実な充填が求められる免震装置上部においては、既存基礎下面をすり鉢状に平滑処理し、エア溜まりができないよう配慮しながらコンクリートを打設した。

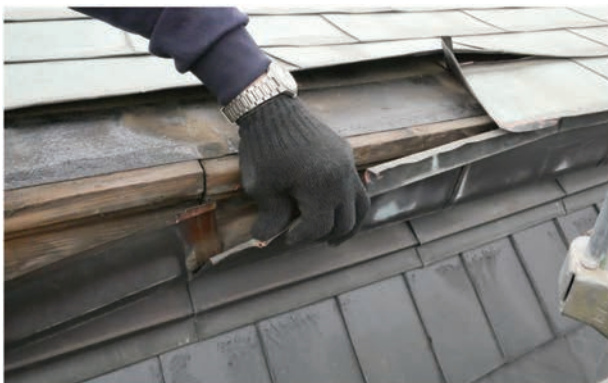
写真 5.2.7 大棟 幕板 はぜの掛り代が少ない

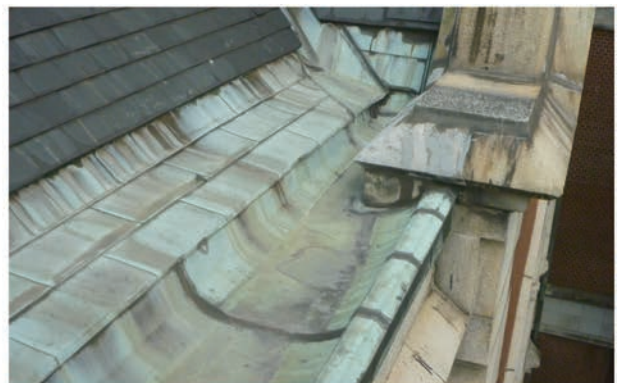
写真 5.2.10 変形した軒先樋(修理前)

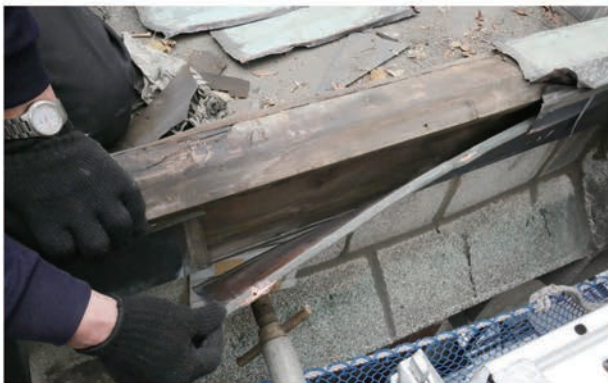
写真 5.2.8 軒先 幕板 銅板笠木と幕板の掛り代が少ない

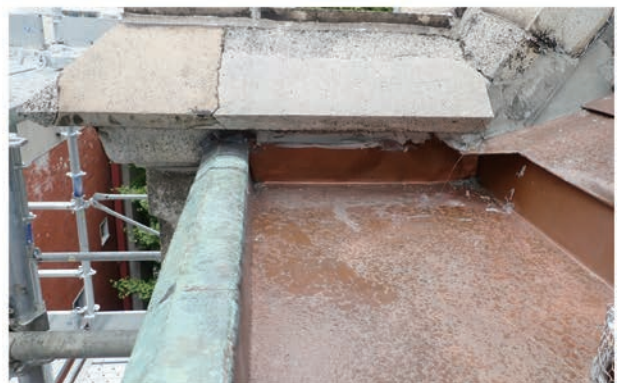
写真 5.2.11 軒先樋のやり替え(修理後)

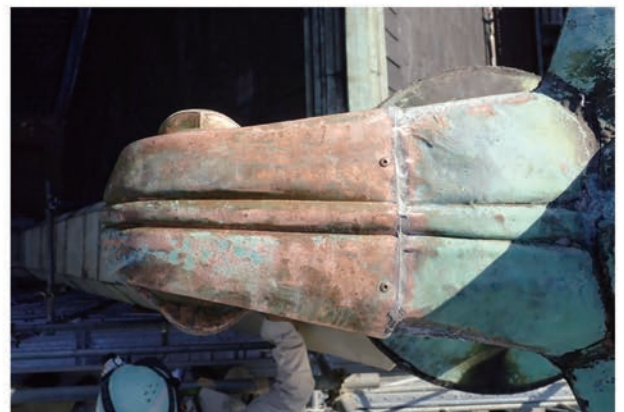
写真 5.2.18 修理箇所 上面

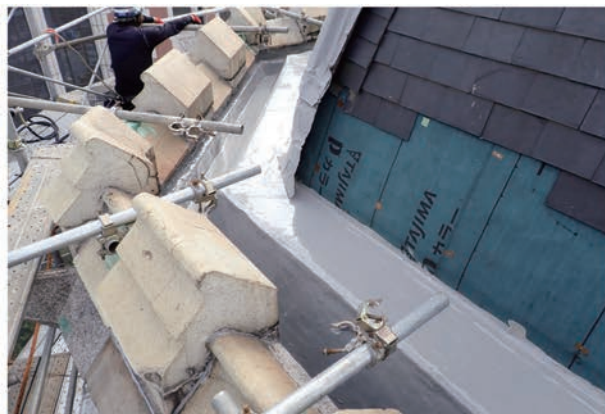
写真 5.2.21 八角塔 ウレタン防水を施した

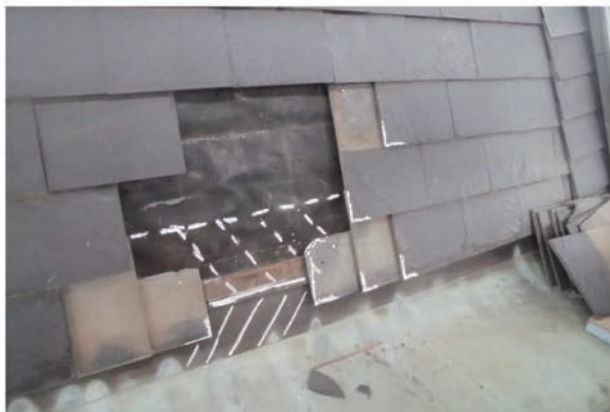
写真 5.2.20 八角塔 屋根立ち上がり部分 (修理前)

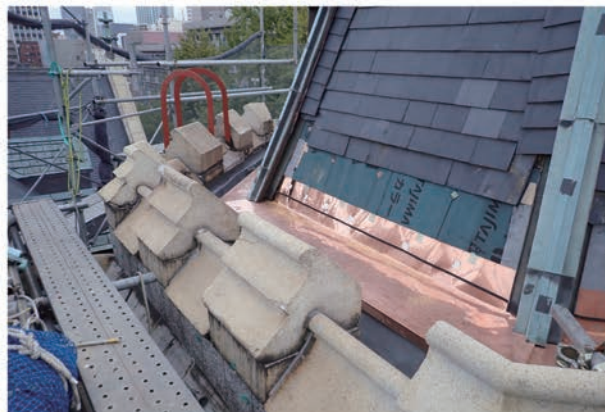
写真 5.2.22 八角塔 屋根立ち上がり部分
銅板の立ち上がりを高くし防水性を高めた

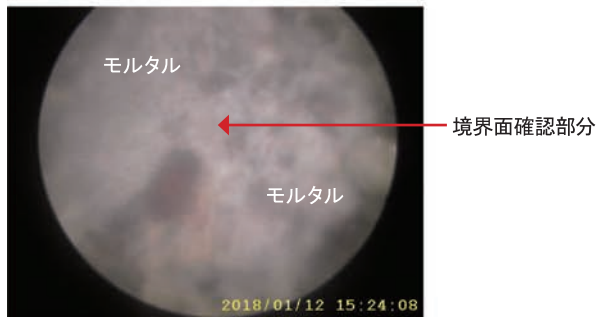
No.1 外壁表面より10、43、50mm部分に空隙及び境界面を確認。(3層に浮き有)

内視鏡で確認された境界面
No.1 外壁表面から約10mmの境界面(空隙有)

FST工法は、空隙位置でノズルを停止させてエポキシ樹脂を注入するため、複数層の空隙に対応できる。加えて、穿孔においても無粉塵バキューム付の低騒音低振動湿式ドリルを使用するため、孔外周部表面を損傷することがなく、孔内の粉塵を確実に除去できる利点もある。

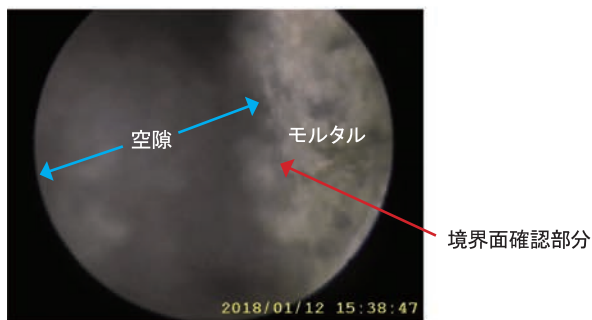
内視鏡で確認された境界面
No.1 外壁表面から約43mmの境界面(空隙有)

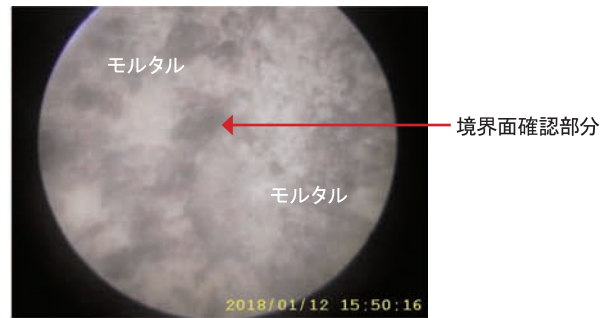
No.2 外壁表面より10、35mm部分に空隙及び境界面を確認。(2層に浮き有)

内視鏡で確認された境界面
No.2 外壁表面から約10mmの境界面(空隙有)

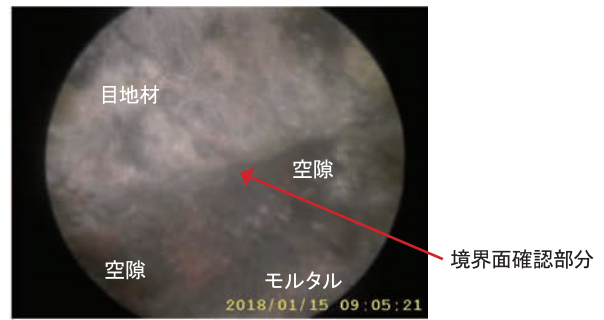
内視鏡で確認された境界面
No.3 外壁表面から約10mmの境界面(空隙有)

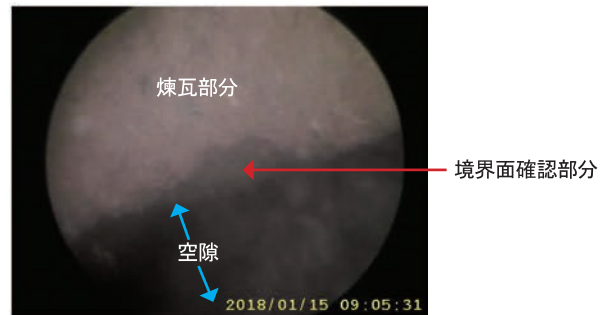
内視鏡で確認された境界面
No.3 外壁表面から約33mmの境界面(空隙有)

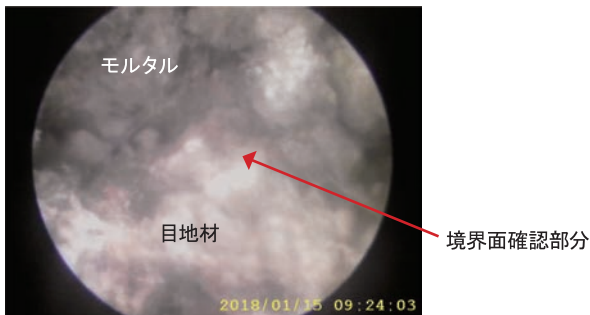
NO.4 外壁表面より15、31～39mm部分に空隙及び境界面を確認。
(2層に浮き有)

内視鏡で確認された境界面
No.4 外壁表面から約10mmの境界面(空隙有)

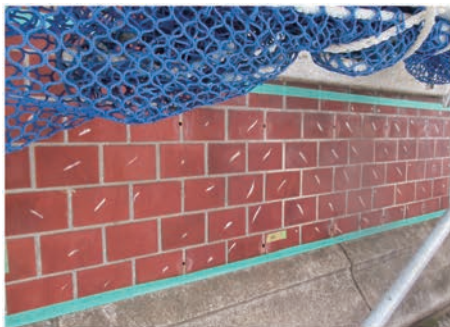
No.3 エポキシ樹脂注入前 タイル浮き範囲

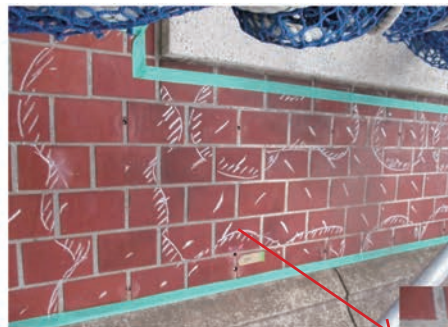
No.3 エポキシ樹脂注入後
チョークで囲った部分が樹脂注入後、
打検音に変化した箇所

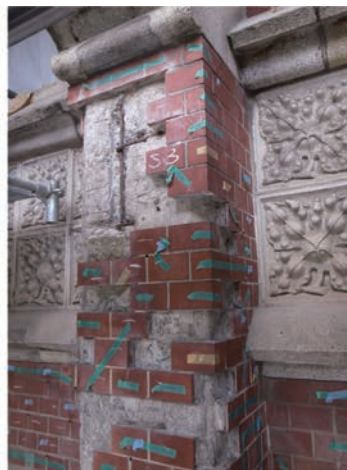
張り替えのため、既存のタイルを剥がした過程で、コンクリートのジャンカ、鉄筋の腐食といったコンクリート躯体の脆弱部が見つかった。

写真 5.3.4 タイル貼り替えの過程で見つかった躯体の不良箇所

躯体の脆弱部は研り落とし、鉄筋は浮錆を除去してから防錆処理を行った。鉄筋の腐食が著しい部分には、鉄筋を追加挿入し、モルタルにて成形することとした。これ以降は、「1 外壁タイル張り替え」と同様の工程で行った。

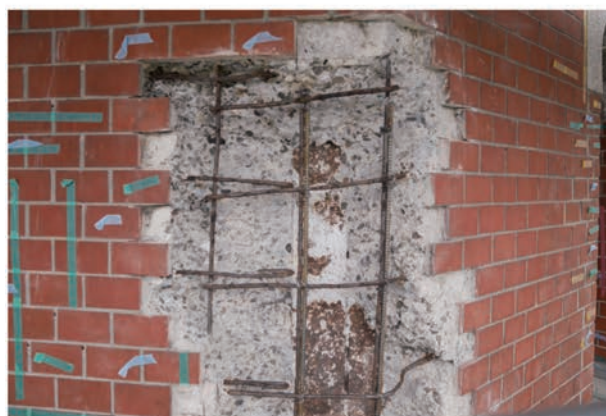
写真 5.3.5 躯体の脆弱部 コンクリート躯体内の錆びた鉄骨

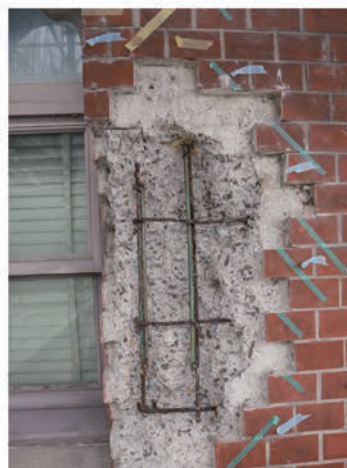
写真 5.3.6 躯体の脆弱部 鉄筋の錆を除去し鉄筋を追加挿入した

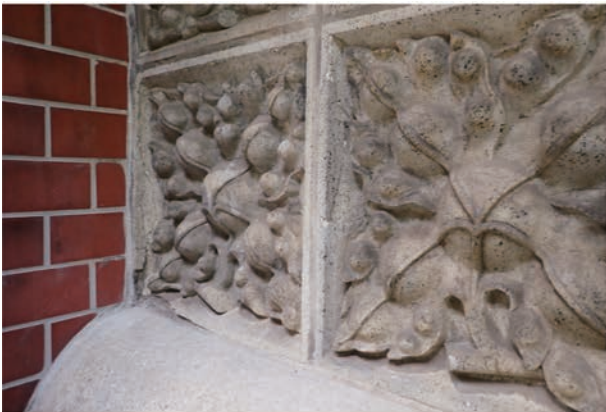
タイルのひび割れや部分的な欠けは見られるものの、概ね良好な状態であったが、表層は全体的に埃などの汚損が見られ、所々汚れが黒く固着している個所があった。方法は不明だが、壁面にしっかりと固定されていた。目地には、部分的に欠損がみられた。

写真 5.3.9 テラコッタ装飾タイル（洗浄前）

テラコッタ装飾タイルの表面の汚れを温水高压洗浄および薬剤を用いて洗浄した後、殺菌処理・硫化物分解除去洗浄を行い、風化劣化損傷を防止する処理を行うこととした。欠損個所は部分的で細小であるため、補修材は用いず、現状のままとした。既存の擬石塗りによる補修部分についても、そのままの状態とした。

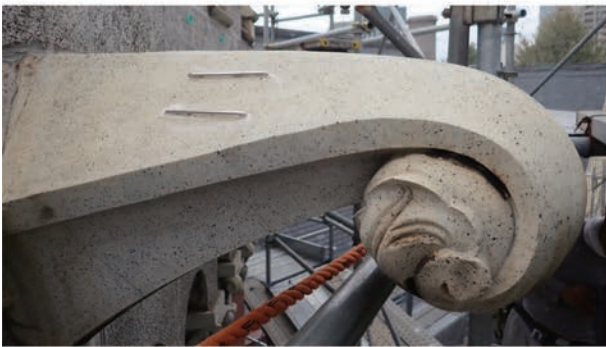
八角塔のテラコッタ製軒飾りのうち、北北東1個所の軒飾り中央部にひび割れを確認した。ひび割れが全周していることや、打診検査の結果から、将来的に割れに発展する可能性があるかと判断した。

写真 5.3.14 楔による固定東側（修理後）

現状ではひび割れの幅が最大でも0.2mm程度で、材が分離した状態ではなかった。そのため、ひび割れが進行して、割れる場合の落下防止を目的として、ひび割れ部分を跨ぐように鋸で固定することとした。鋸は軒飾りの形状を考慮して、鋸が材に密着して固定できる上向きの平面2面に各2本ずつ設置した。

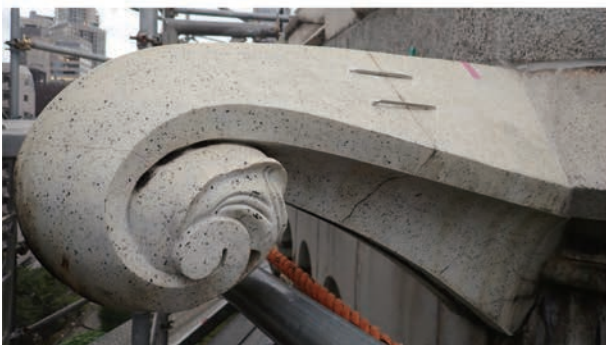
写真 5.3.15 楔による固定 北側（修理後）

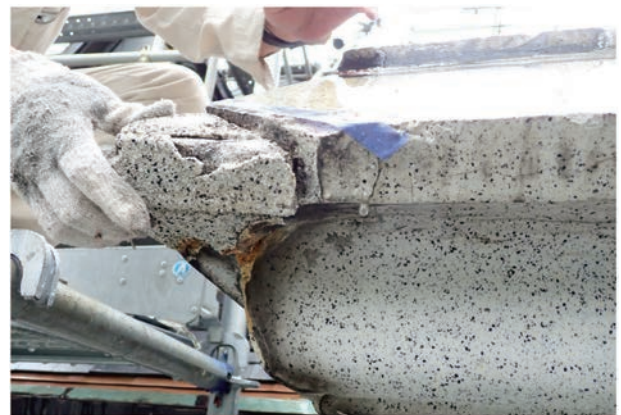
打診検査により、笠木の角や縁の欠損部、上面部分の擬石による補修個所に、浮きや割れが認められた。

写真 5.3.23 擬石による過去の補修

同節7擬石洗い出し塗に倣い、破損状況に応じて塗り替え、ピンニングによる固定を行うこととした。

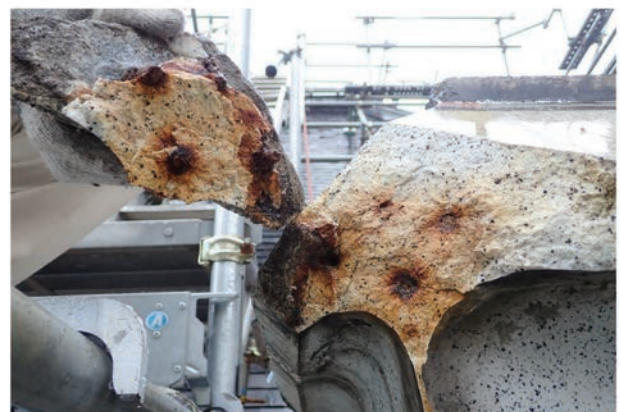
写真 5.3.24 鉄太柄が錆びて折れていた

笠木内部の鉄筋は、撤去することが難しいため、笠木断面の錆を洗浄し、鉄筋破断面は錆転換防錆剤を塗布し赤錆を黒錆に還元したうえで、止水モルタルで覆った。笠木表面全体に、吸水防止剤を塗布することとした。

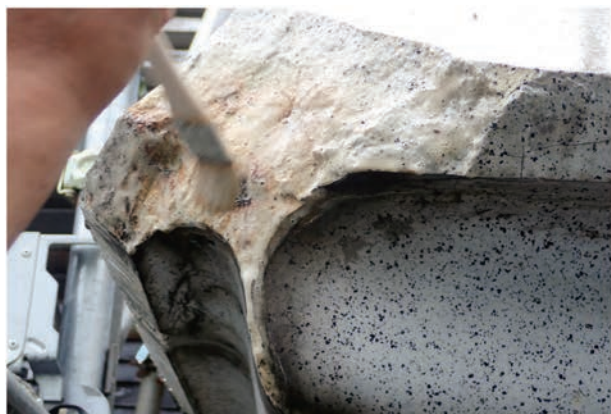
写真 5.3.25 薬剤で赤錆を黒錆に還元する

③断面を乾燥させた後、鉄筋の切断面に赤錆不導体変換剤「ILKA[®]-Caracho Rostumwandler」を刷毛で塗布し、赤錆を黒錆に還元した。

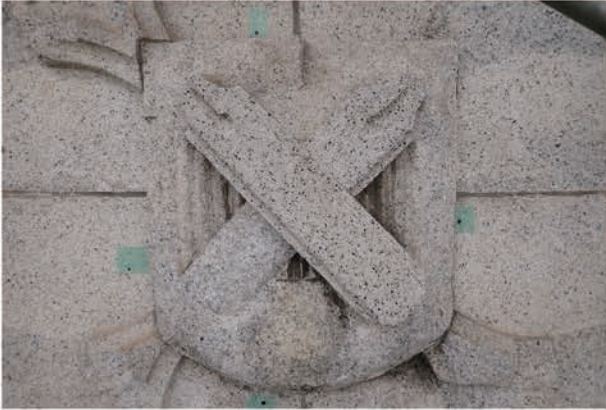
正面外壁の石彫装飾部分は、戦災時の火災により表層の大半が剥離し欠失しており、ペンマークと円形モールディング部分は、既往の修理において擬石塗りで補修されていた。なお、ペンマーク西側下部の擬石塗りは、本工事の着工時には既に欠失していた。

擬石塗り部分には、ひび割れや石材との界面に浮きが認められ、落下の危険性が高い状態にあった。

写真 5.3.31 擬石塗りペンマーク (修理前)

検討の過程では、既設の擬石塗りを強化処理し、ピンで固定する案も検討したが、劣化状況と、正面の最も重要な部分であることを考慮し、既設の擬石塗

りを撤去し、新たに擬石塗りで補修する方針とした。

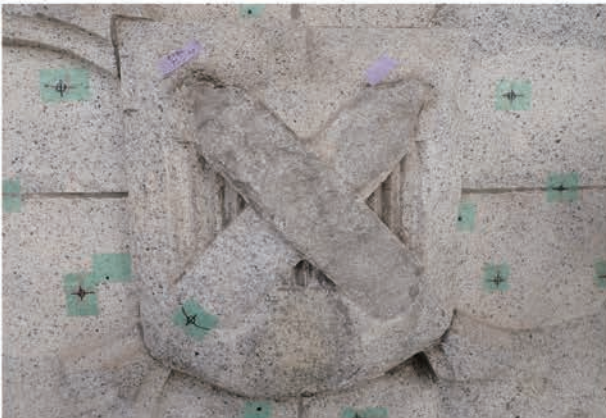
写真 5.3.32 ペンマーク既存補修擬石撤去

①既存擬石塗りの撤去 石材と擬石塗りの界面に平鑿を差し込み、鑿の底部を木槌で軽く叩き、擬石塗りを剥離させて撤去した。

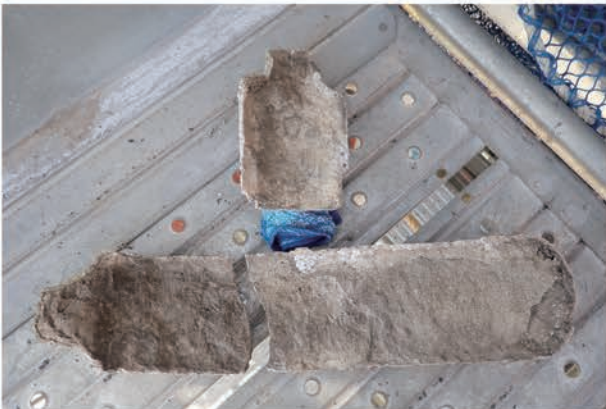
写真 5.3.34 過去の補修によるペンマーク (裏)

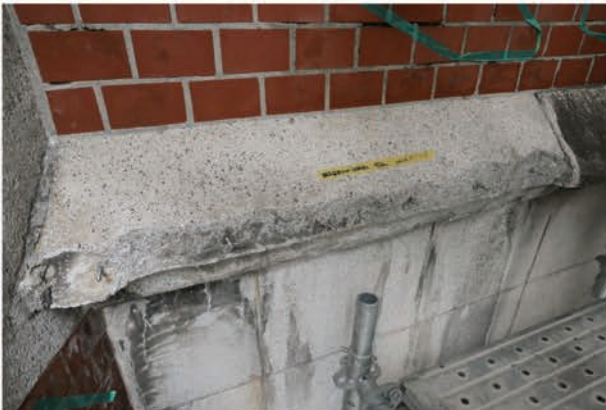
写真 5.3.53 石製コーニス欠損部に千鳥にピン打ち、ワイヤーを張った

浮きやひび割れが著しく、落下の可能性が高く危険なものは、優先的に撤去し、塗り替える方針とした。塗厚が50mmを超える個所は、ステンレスピンとステンレスワイヤーで下地を造作したのち、擬石塗り洗い出し仕上げを施した。

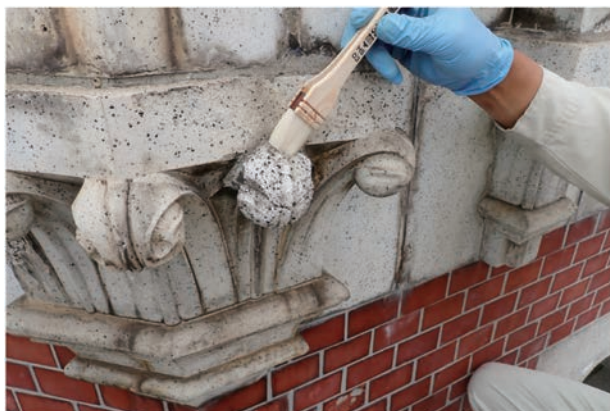
戦災復旧工事による石部の擬石による補修箇所は、形状は保たれているものの、下塗のモルタル材の劣化が著しく、脆い状態にあった。

写真 5.3.60 損傷の個所に強化剤を含ました

- ① 損傷部分を洗浄し、汚れ、埃を取り除く。必要に応じて薬剤を用いて洗浄する。薬剤洗浄については、同節 10 薬剤による修理「薬剤による保存・劣化防止処理」「洗浄保存処理と ILKA[®]製品の概要」を参照。
- ② 乾燥後、ひび割れから石材強化剤「ILKA[®]-Steinverfestiger OH」を刷毛でしみ込ませる。刷毛を押し付け、含浸していることを確認する。
- ③ 強化剤含浸後、約 1 か月の効果期間をおく。
- ④ ひび割れ部分に疎水性モルタル「ILKA[®]-Fugenmörtel」を充填した。
- ⑤ 雨に濡れないよう 1 日養生をする。
- ⑥ 吸水防止剤「ILKA[®]-Siloxan」を刷毛で含浸塗布する。
- ⑦ 雨に濡れないよう 1 日養生をする。

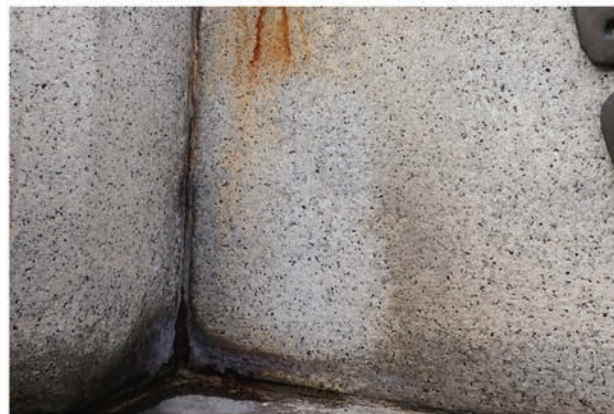
石材に付着した錆の洗浄試験（洗浄後）

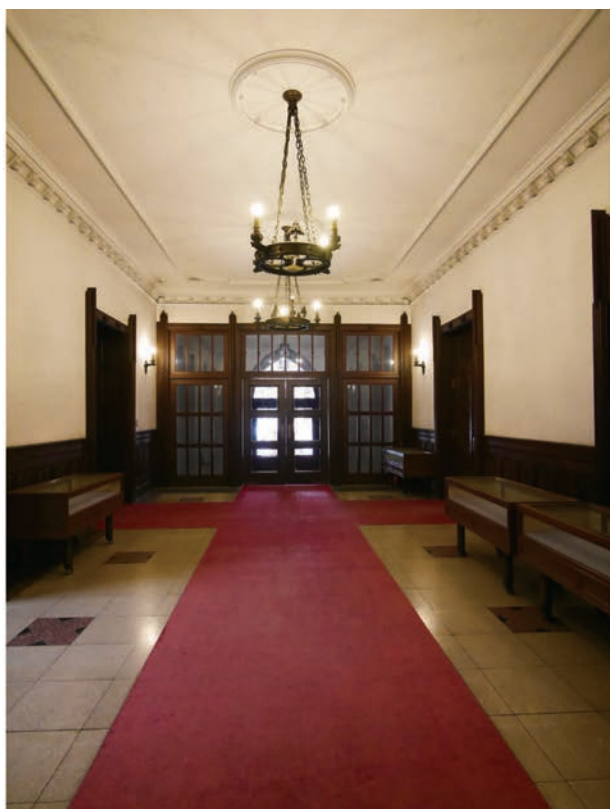
腰壁は木製で、オイルステイン塗にクリアラッカー塗仕上げ、腰上壁面は漆喰塗上に合成樹脂エマルジョン塗仕上げであった。天井はベニヤ下地に合成樹脂エマルジョン塗仕上げ、モールディングは石膏仕上げに合成樹脂エマルジョン塗仕上げであった。

「a. 風除室」と同様に、大きな破損につながる損傷は認められなかった。

写真 5.4.3 玄関ホール 北から (修理前)

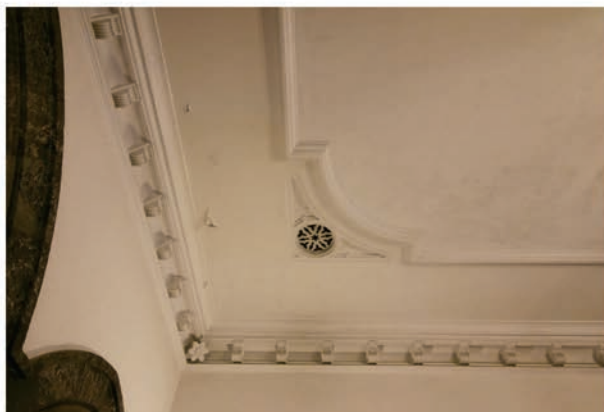
写真 5.4.5 玄関ホール 天井 (修理前)

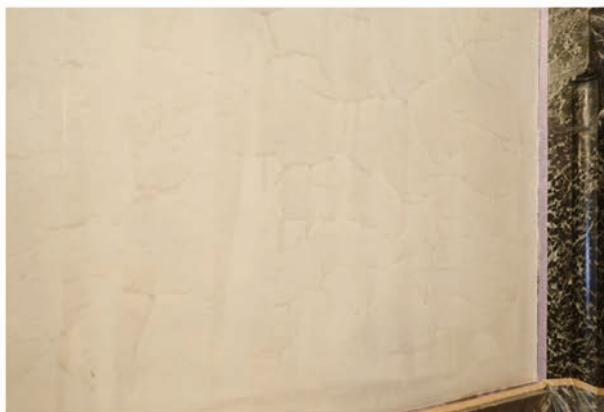
写真 5.4.6 玄関ホール 壁 (修理前)

ヴォールト天井は、木摺下地に漆喰塗を施した上に、合成樹脂エマルジョンペイント塗装仕上げとなっていた。屋根裏から目視で確認したところ、天井の木摺の隙間から石膏系の材が押し出された状態が確認でき、漆喰塗の下擦りが木摺りに密着していることがわかった。室内側からも中塗り、上塗りの浮きは確認されなかった。

ピン及びクラック個所には寒冷紗を貼り、パテで表面を平滑にした後、壁面全体を消石灰系仕上げ塗料で塗装することとした。

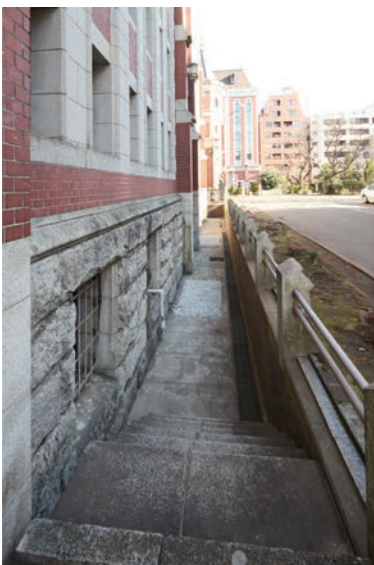
写真 5.5.1 ドライエリア 西から (修理前)

本館・第一書庫前面のドライエリアは、壁体において後年の改修以外に大きな破損は見られず、手摺の鋼製パイプに錆が見られた。
