變壓器絕緣劣化及び故障の檢出法

Motokichi Mori\*: Detection of Insulation Deteriorations and Locations of Transformer. The insulations of transformer and generater will be deteriorated or injured and even if the deterioration proceeds to the layer short or grounding, it will be difficult to point out the insulation faults, unless the facts are recongnized from outer circumference, that the current flowing, local heating smelling, and carbonizing. Before the insulation faults extends to be recognized from the outer circumference, there is a period which the local conductivity of insulation is growing or something like pin holes are in causing. If the deterioration of insulation

#### 慶應義塾大學工學部研究報告 第1卷 第1號

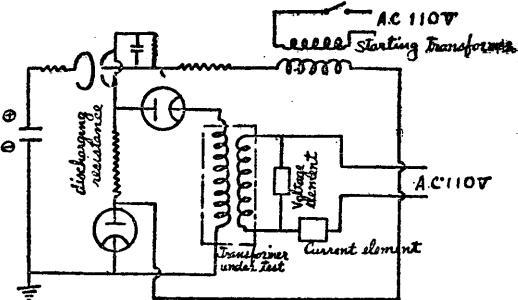
Fig. 2. Impulse voltage impressing to the transformer under excitation.

法を適用して見た。變壓器は定格電壓 で勵磁し衝撃波電壓は標準波を使用し た。第2圖は整流管2個使用して衝 **撃電壓印加時に放電抵抗が變壓器の負** 荷となることを阻止した。亦變壓器高 歴側卷線に誘起する電壓は交番するか ら圖の如く供試品の正極性最高値時に 正極性衝撃破を印加するため三點間隙 の始動裝置を使用した。斯くして衝撃 波高値を次第に増大して勵磁電流を電

され得るもので あつた。 該品を第 2 圖の結線で, 勵磁中,衝撃電壓を印加するこの検出

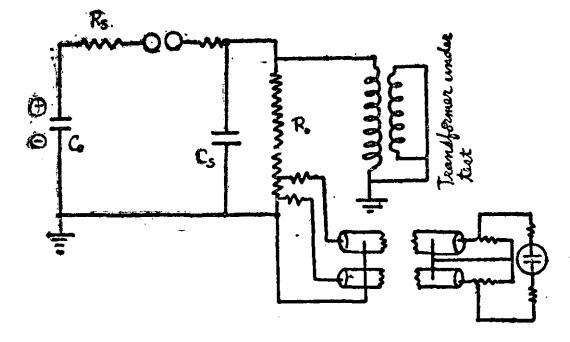
Fig. 5. The connection, transformer under impulse test.

前者は困難を伴ふ。變壓器試驗時の 結線第5圖に於て卷線の途中から接 地點に向つて閃絡すると衝擊電壓發 生器の負荷インピーダンスが急減し それが Ro端子に波及して急落した 電壓波形の記錄が得られる。然るに 層短絡の如き總卷囘數の少數%の短 絡は放電抵抗を含む總インピーダン スの變化は微々たるもので特に放電 抵抗器の抵抗値が低い場合オツシロ 記錄には影響しない。若し放電抵抗

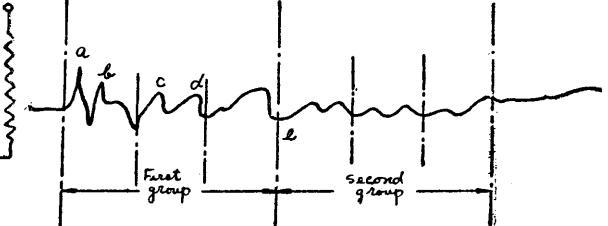
Fig. 9. Base wave form of shell type transformer.

9 圖(a) は波形の卷線端到達に際し C<sub>1</sub> を通じ て初充電を意味する隆起であり(b) は波頭の第 一番目線輪の終端に達し C<sub>2</sub> を通じての充電を,亦 C<sub>4</sub> を通じての接地點への充電を意味す る落込み を示す。(c) に於ては第二枚目の線輪を通過し 第三枚目の線輪の始端に達して C<sub>1</sub> を通じての再 充 電 を意味する。(d) は第三枚目の終端で C<sub>2</sub> を通じての再充電を示す。第 10 圖の線輪配置圖

から線輪2枚毎に同一狀態を繰返すから 即ち周期性があるから第一群線輪6枚に 對應する三周期の變化と第二群三周期の 變化に區別される。(e)は第一群第二 群との連絡線が低壓卷線をまたいだため C<sub>5</sub>に依つて接地へ電流を分流した落込 に相當する。

(イ) 單相屋外自冷式 容量 1000
 kVA 外鐵型 66 kV, 3300 V
 上記變壓器は第8圖の如く高低壓線
 輪群からなり檢出規準波は第9圖である。高壓卷線等價回路は第10圖である。C<sub>1</sub>, C<sub>2</sub> を線輪間靜電容量とせば第

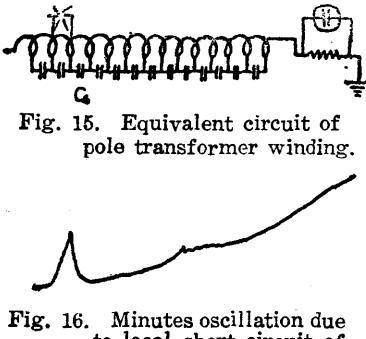
to local short circuit of transformer winding.

變壓器卷線の一局部が第 15 圖の如く層短絡す ると卷線局所の LC に依つて局部振動が生じ並列 蓄電器 C。を通じ瞬時に記録される。若し層短絡 は其の地點に波頭到達の際生じるものとせば,記 錄中の異常變歪の位置は即ち短絡個所の位置を示 す。變壓器が小局部短絡した時は高周波振動を伴 つた基線から稍、隆起した變歪となる。(第16圖 參照)。 研究室で模型實驗するとき便宜上卷線間 に狭少間隊を入れ短絡等價試驗をやることがある

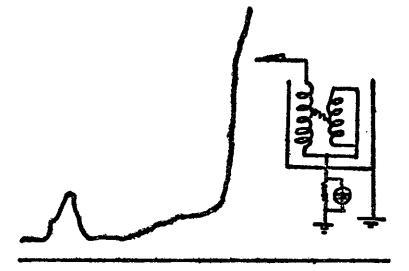
Fig. 20. (A) Flash over toward to low tension winding.

圖に類似した少量の落込みとなるが第 17 圖 は對地絕緣物の一部の耐力低下に依る大地充 電々流が側路分流したことを意味する。猶こ の模擬試驗は第18圖の結線で行える。第18 圖はネオン管と微少靜電容量を直列にしネオ ン管の點火を以て局部破壞に擬してゐる。次 に多數卷回間の短絡或いは卷線中途から接地 點への閃絡は變歪が擴大し第 19 圖は多數卷 回間の短絡で急上昇する波形となる。接地物 への閃絡は第 20 圖 AB で A は低壓卷線へ の閃絡 B は 接地金具への閃絡に相應し閃絡 物が供試卷線の接地側に結ばれてゐるか單獨 接地してゐるかに從つて急上昇或いは急 降下となる。一般に低壓卷線は供試卷線 と同一接地に結ぶことが出來るが、鐵心 ・ 外函等金具類は既に接地してあるから單 獨接地となる。
