Title	モースが見た丸子船：丸子船のヘイタ構造
Sub Title	Maruko boat found in a photograph taken by Edward Morse : the heita structure of a maruko boat
Author	牧野, 久実(Makino, Kumi)
Publisher	三田史学会
Publication year	2012
Jtitle	史学 (The historical science). Vol.81, No.1/2 (2012. 3) ,p.225- 236
JaLC DOI	
Abstract	
Notes	論文
Genre	Journal Article
URL	https://koara.lib.keio.ac.jp/xoonips/modules/xoonips/detail.php?koara_id=AN00100104-20120300-0225

モースが見た丸子船のヘイタ構造

牧野久実

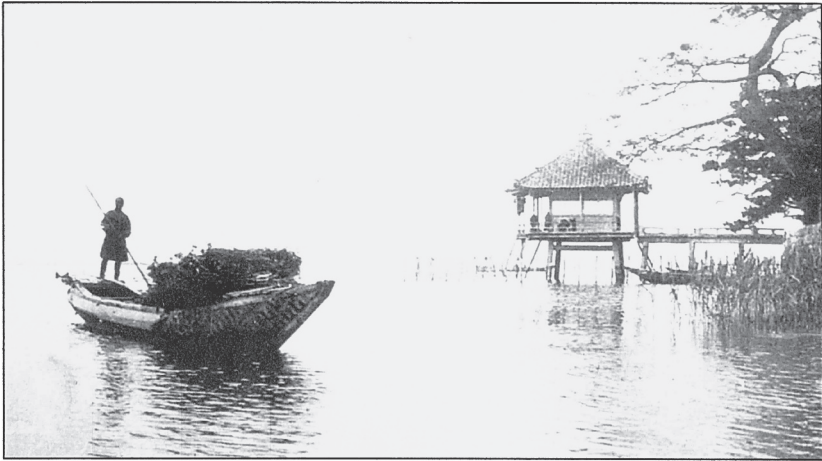
ん)が湖上安全を祈願し、自ら一千体の阿弥陀仏を刻んで建立したのが浮御堂の始まりといわれる。この写真には浮御堂とともに近くを航行する和船が斜め前方からとらえられている。その姿はシン、ヘイタ、ヘイタに貼ったダテカスガイ、そして船体脇に取り付けられたオモギという特徴的な要素を備えており、この船が琵琶湖水運を代表する伝統的木造船、丸子船であることがわかる(図1、2)。

写真1 モースが撮影した琵琶湖の浮御堂と和船
(小西他(構成) p.20 写真11)

モースが撮影した写真は明治初期の丸子船の姿をとらえた貴重な一枚である。一見してわかる点はこの丸子船が小型であることと、舳先にシンを持つタイプであるということである。かつての丸子船には大小様々なものが存在した。『江州湖水諸浦丸船艀船名寄御連上帳』(一六七七年)では三十石以上、六十石以上、百石以上、二百五十石以上、三百石以上に分類され、堅田の小丸子が三十三隻に対して中、大丸子は十四隻が存在したことを記している。また、『江州湖水諸浦丸船艀船名寄御連上帳』(一六九六年)では、六石以上、九石以上、三十石以上、五十石以上、百石以上、百五十石以上、二百石以上、二百五十石以上、三百以上、三百五十以上、四百石に分類されており、このうち、六石以上、九石以上は「獵船」(れう船)と呼ばれている。さらに、堅田の小丸子が二三三隻に対して中、大丸子が一八隻と、圧倒的に小型のものが多く存在していたことを記している。これらの資料は当時小丸子の数が多用されていたことを示している。昭和初期を中心に木造船の船大工として活躍した最後の丸子船建造技術の継承者、松井三四郎氏への聞き取り調査に

よると三十石〜百石未満は小丸子、百石〜二百五十石未満は中丸子、二百五十石以上は大丸子に分類され、かつての琵琶湖では浅瀬や堀を通りやすい小丸子が重宝されたという証言が得られている。小丸子は全長三間（五・四メートル）〜六間（一〇・八メートル）ほどと考えられるが、写真の丸子船は斜め前方から撮影されているので明確ではないものの、船頭の背格好から判断して全長三間ほど、恐らく最大でも三十石程度の小丸子であろう。江戸時代中期における西廻り航路の開通により、丸子船を用いた貨物の運搬は衰退し丸子船の数が減少した。しかしながら、水運の主役としての役割を退きはしたものの、丸子船は役割や姿を変えながら昭和初期頃まで建造された。そうした社会的状況に伴う形状や機能の変化特に舳先の形状の変化を捉えるうえで重要なのが江戸末期から明治初期である。『模本片田景図』（原図は天文二十一年、一五五二年）、『近江名所図』（永祿年間、一五五八〜七〇年頃、および文化十一年、一八一四年）といった古絵図には、シンが無くタテイタ（立板）を丸くはざあげた丸子船が描かれている。しかし、十八世紀の日吉山王祭礼図屏風には、シンを有するものとシンの無い丸子船の両方が同時に描かれており、『和漢船用集』（宝

モースが撮影した丸子船はシンを有する舳先が尖った小丸子であるが、我々が知るシン有の百石積中丸子とは若干異なる形状を持つ。それは垣板を挿すための工夫が無いこと、そして帆柱を立て掛けるためのカサギが無いことである。丸子船は最大に荷を積むとオモギの上線いっぱいまで船体が沈む。このため、少なくとも中型の丸子船には積荷を濡らさない工夫としてオモギ上部のタナ板の上に垣板を挿す仕組みが備わっている。写真の丸子船にはタナ板はあるがその上部に垣板を挿す仕組みが確認できない。また、カサギとは船体後方に供えられる鳥居のような形をした部分で、帆を掲げない時に帆柱を引き抜き、カサギに立て掛けておく。こうすることで、帆

程はかつては周辺の船大工総出で行なわれたという。シン建てと共に丸子船建造の重要な一工程である。ヘイタは丸子船の舳先を構成する部分である。楨の製材を縫い釘で剥ぎ合わせたもので、シキ(底部)にシンが取り付けられる後、シンとシキの間を埋めるようにシンの左右に組み立てていく。この時、わずかに湾曲するように並べていく。ヘイタの継ぎ目には菜種油と墨を塗った銅板(アカイタ)を打ち付け、さらにそれらを覆うように等間隔でヘイタの表面に鉄釘で銅板を打ち付けていく。これはダテカスガイと呼ばれる。モースの写真にある小丸子には、ヘイタの継ぎ目は明確でないものの、ダテカスガイがはつきりと映し出されている。
