**科学研究費助成事業 研究成果報告書**

研究課題名(和文) 作業ミス低減に向けた画像解析を用いた工程管理に関する研究

研究課題名(英文) A study on process control using image analysis to reduce work error

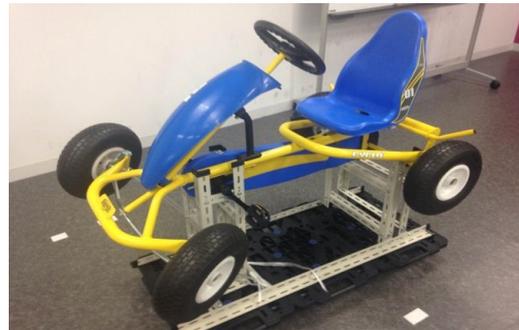
図1. カート型玩具

具体的には、図1に示すカート型玩具の組立作業を対象に、体格の異なる4名の作業者にウェアラブルカメラを装着し、3台のカートを作成する過程において作業位置の推定を行った。

まず、カメラで撮影された画像をHSV色空間の画像に変換し、カート型玩具の部品の青、黄、黒の3色を抽出する。この3色の相対的な位置関係からカメラの位置及び作業位置の推定を試みた。

本検討では、カートのハンドル、シート、4つのタイヤの取り付け作業（合計6作業）を対象作業とした。

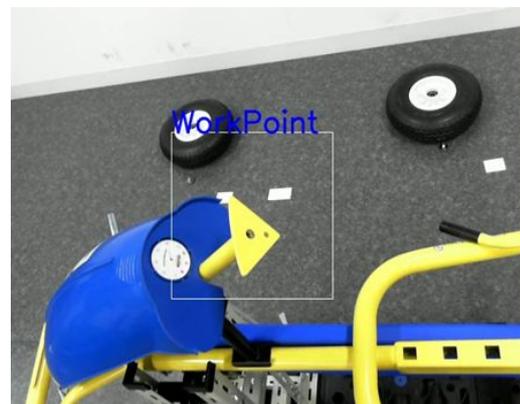
図2. 作業位置の推定

図2は、これらの作業の中でハンドルの取り付け作業中のウェアラブル画像である。この図の通り、上述した3色の相対的な位置関係からハンドルを取り付けるべき位置を推定し、WorkPointとして示している。また、この位置に、正しくハンドルが取り付けられたかを推定する。

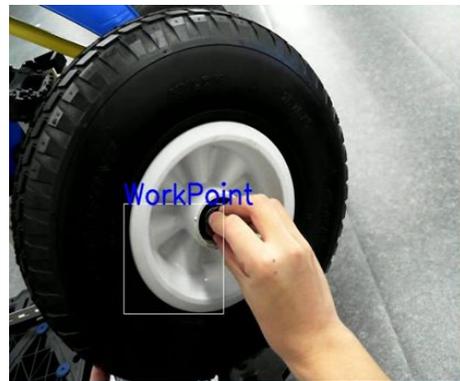
図 5 . 作業位置の推定

そこで、右前輪において推定を誤った場合の例を図 5 に示す。車輪の作業点は、白色領域(白ホイール部分)の重心を採用している。しかし、図 5 のように白色領域の検出に失敗

し、誤った位置を作業点と推定することが右前輪において顕著に発生した。これは、右前輪の作業では、被験者の手の置き方、姿勢や体型によって、蛍光灯からの光の当たり方が変わる。その影響を受けやすかった右前輪では、白色領域の検出が失敗し、作業点の抽出精度が低下する要因となった。
