科学研究費助成事業 研究成果報告書

研究課題名(和文) 作業ミス低減に向けた画像解析を用いた工程管理に関する研究

研究課題名(英文) A study on process control using image analysis to reduce work error

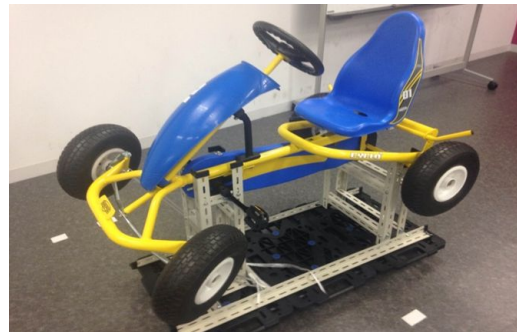
図1. カート型玩具

具体的には、図1に示すカート型玩具の組立作業を対象に、体格の異なる4名の作業者にウェアラブルカメラを装着し、3台のカートを作成する過程において作業位置の推定を行った。

本検討では、カートのハンドル、シート、4つのタイヤの取り付け作業（合計6作業）を対象作業とした。

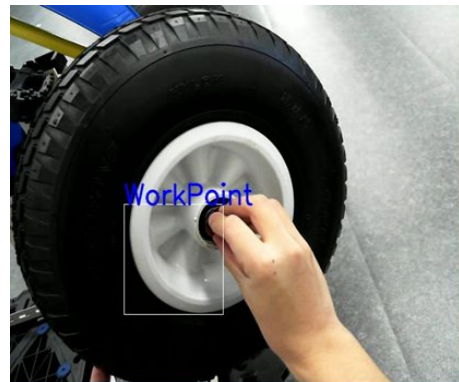
図 5 . 作業位置の推定

そこで、右前輪において推定を誤った場合の例を図 5 に示す。車輪の作業点は、白色領域(白ホイール部分)の重心を採用している。しかし、図 5 のように白色領域の検出に失敗

し、誤った位置を作業点と推定することが右前輪において顕著に発生した。これは、右前輪の作業では、被験者の手の置き方、姿勢や体型によって、蛍光灯からの光の当たり方が変わる。その影響を受けやすかった右前輪では、白色領域の検出が失敗し、作業点の抽出精度が低下する要因となった。
