Title	イスラエル・ガリラヤ湖岸の地形および水文環境
Sub Title	Landforms along the shore and water level changes of the Sea of Galilee in Israel
Author	松原, 彰子(Matsubara, Akiko) 渡部, 展也(Watanabe, Nobuya)
Publisher	慶應義塾大学日吉紀要刊行委員会
Publication year	2010
Jtitle	慶應義塾大学日吉紀要. 社会科学 (The Hiyoshi review of the social sciences). No.21 (2010.) ,p.43- 62
JaLC DOI	
Abstract	
Notes	
Genre	Departmental Bulletin Paper
URL	https://koara.lib.keio.ac.jp/xoonips/modules/xoonips/detail.php?koara_id=AN10425830-20110331-0043

イスラエル・ガリラヤ湖岸の地形および水文環境

松原彰子
渡部展也

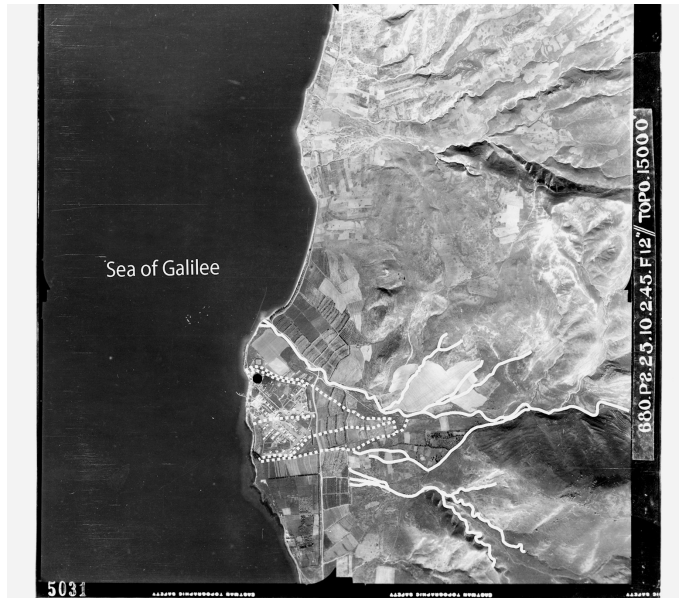
図5 エン・ゲヴ遺跡周辺における旧河道の復元

松原・渡部(2010)では、5万分の1地形図およびCORONA衛星画像の判読から、エン・ゲヴ川下流地域に複数の谷地形が存在することを明らかにした。本研究では、エン・ゲヴにキブツが建設され始めた時期の1944～1945年にRAF(Royal Air Force) of Britishによって撮影された空中写真を用いて実体視を行い、近年の改変が行われる以前の微地形を復元した(図5)。

その結果、エン・ゲヴ遺跡周辺に複数の旧河道が分布していることが確認された。中でも、エン・ゲヴ遺跡のすぐ北側で現在道路になっている場所の谷地形が最も明瞭である。空中写真が撮影された当時は、まだ道路はないが、その後、谷を埋め立てて道路が建設されたものと考えられる。このほか、エン・ゲヴ遺跡の南側にも複数の旧河道が認められた。

白の実線は現河道（ワジを含む）、破線は旧河道、●はエン・ゲヴ遺跡の位置を示す。空中写真は、RAF（Royal Air Force） of British によって1944～1945年に撮影されたものである。

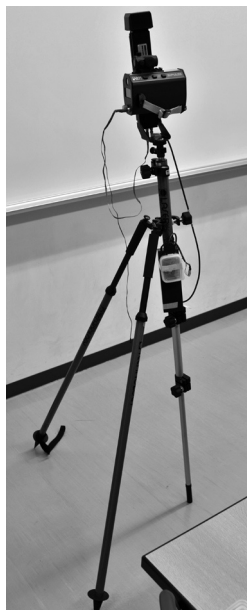
図6 ImpulseとMapstarによる簡易計測システム

今回も前稿の方法と同様、地表を覆うように点群を計測し、これらをGISソフトウェアで処理をすることで、面的な地形データを生成する方法をとることとした。ただし、前年の調査ではトータルステーションを用いたのに対し、今回の計測の基本となる機材はLaser Technology社のImpulse200とMapstarである。なお、この両機材は相互に接続することで、一人でも計測作業が可能な簡易計測システムとして活用する

ことも可能である（図6）。早川・津村（2008）は、これらの計測機器とGPSを統合したシステムを用いて2名を単位としてトルコの遺跡測量を行い、良好な結果が得られたことを報告している。エン・ゲヴ遺跡においても、このシステムを使用することで効率的な地形計測が可能であることが期待された。しかし、今回は範囲が比較的に広いことや、計測の効率化を図る目的もあることから、そのままのシステムではなく、計測の自動化を可能とする形で用いることとした。

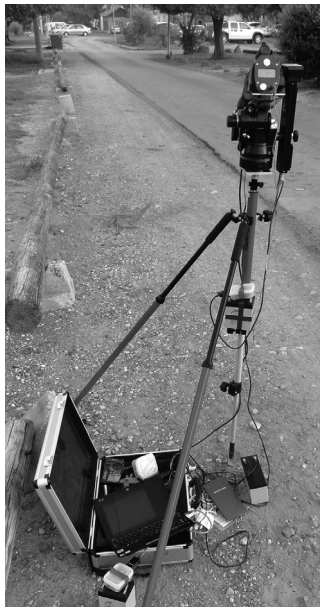
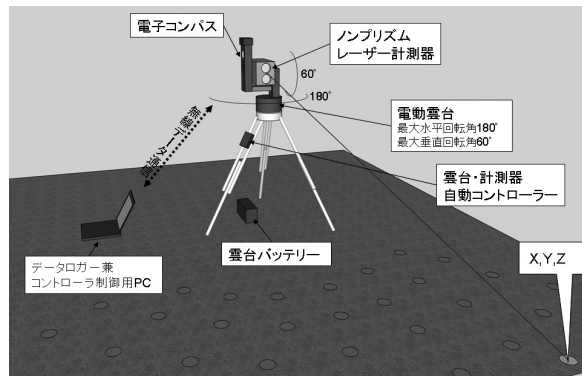
図7 今回の調査でもちいた計測システム

今回の調査では、この計測システムにさらに電動雲台を加え、マイコン制御で自動的に指定範囲を計測できるよう手を加えた（図7）。具体的には1）指定間隔でトリガー（計測スイッチ）をひく、2）計測器を指定範囲・速度で水平・垂直方向に回転させるという2つの操作を実現する。

Impulse200のトリガーはコマンドではなく端子をショートさせることで制御するため、指定間隔で端子間をショートさせる回路を作成し、これによって自動的にトリガーを引くようにした。次に機材の方向を自動制御するための電動雲台を選定した。残念ながらImpulse200の計測間隔は最も短くて1秒であり、Mapstarも同様と低速である。

従って、最低でも計測に2秒を要することとなるため、電動雲台には速度は要求されない。むしろ、総重量1.57kgとなる両機材を搭載したうえで、水平・垂直の2軸に安定して回転するトルクを持つことが条件となる。そこで、この条件を満たすものとして天文観測用の電動雲台を転用することとした。また、天文観測用の電動雲台には、コントロール用のリモコンが付属されており、改造が容易であるという利点がある。

使用した雲台のモーターはステップモーターではないため、回転量のコントロールはコマンド方式ではなくリモコンスイッチのオンオフにより行う。そこで、リモコンの上下左右の回転ボタンのスイッチを指定間隔でオンオフさせる回路を作成し、回転量の制御を可能とした。計測時には回路のマイコンにPCを接続し、計測時の点間の解像度と計測範囲などの計測条件のパラメータを設定する。PC側でマイコンの設定を行った後は、設定範囲の計測が終わるまで自動的に計測が行われる。なお、水平（方位）・垂直角はそれぞれ Impulse200 と Mapstar のセンサーで計測されているので、モーター制御上の回転量の多少の違いは問題とはならない。本計測システムの製作コストは計測機器（合わせて約60万円）、電動雲台（約2万円）や回路制作費（1万円以下）などで、65万円以下である。

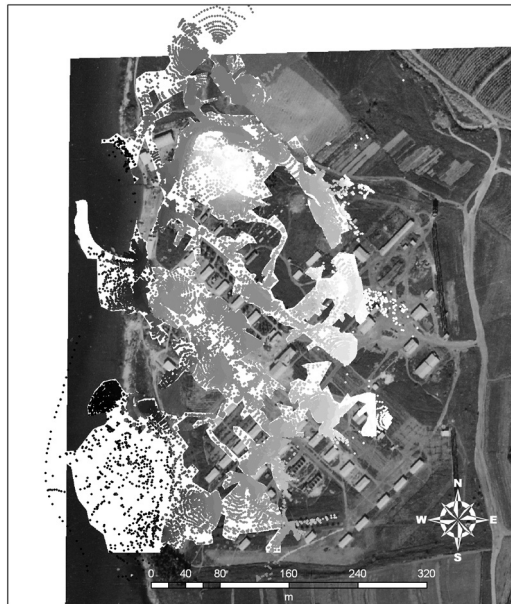
図9 計測した全ての点とその分布

最後に、クリーニングが終わった全てのデータをひとつのデータとして統合する。統合後に、もう一度データの不整合などの有無やクリーニングのし忘れなどを確認する。最終的に点の数は約5万点となった(図9)。

テル上は昨年度計測済み。図の範囲は図8と同じである。

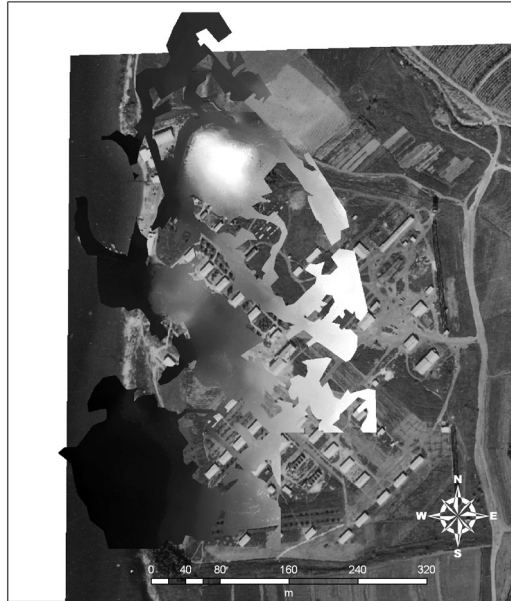
図10 計測した点群をKrigging法で内挿して得られたDEM
色が濃いほど標高が低い。図の範囲は図8と同じである。

③により得られた点群のデータから、点と点の間の空白を推計し、面的なデータとして生成する。この処理を内挿 (interpolation) と呼び、何種類かの方法がある。なお、こうした方法で得られる面的なラスタ形式の標高データを一般に数値標高モデル、すなわち DEM (Digital Elevation Model) と呼ぶ²⁾。今回は Krigging 法で生成した DEM が現地の地形と最も整合性が良かったため、これを採用することとした (図10)。

また、障害物によって計測できなかった箇所についてはマスクをかけ、「データ無し」として扱い、面を生成していない。

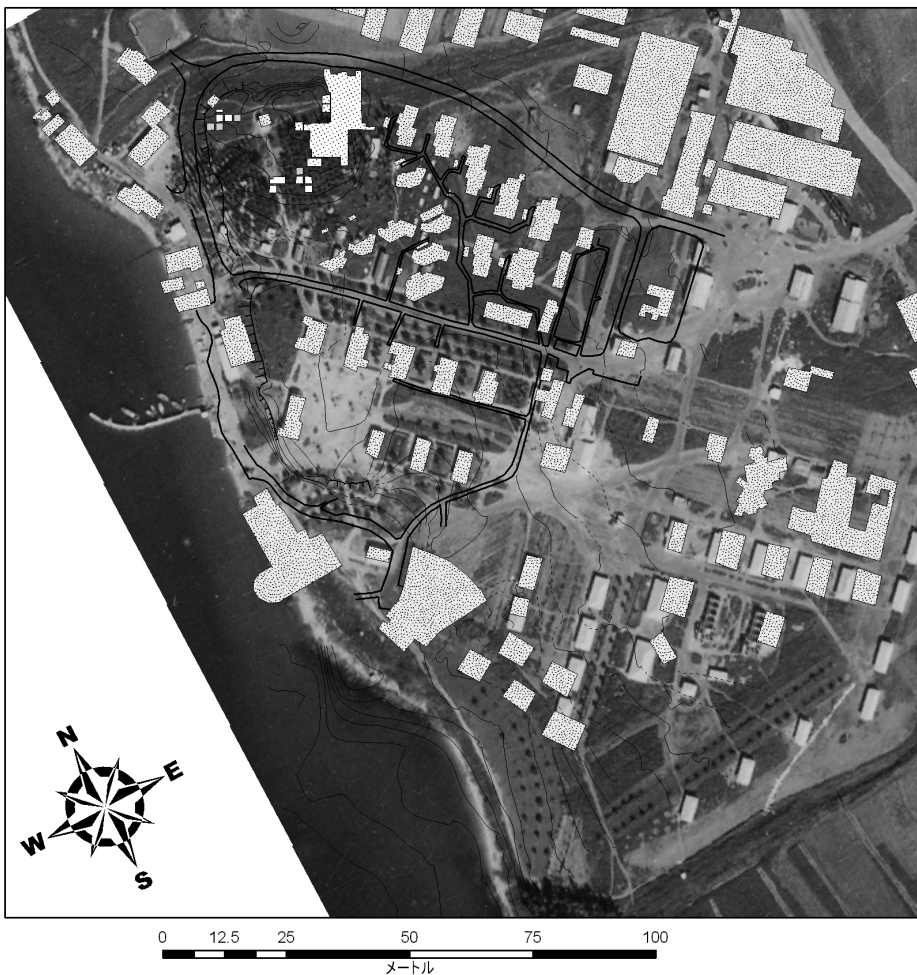
図13 作成された全体の地形図

地形図の作製には、1）測量によって得た発掘区のグリッド、2）近年のオルソ空中写真のトレースによって作成した道路・建物の境界、3）前節で作成したコンター

Topographic map of Tel `Ein Gev

Projection : ISRAEL TM GRID
 Surveyed : 2009-2010
 Created : 2010
 Created by : Keio university excavation team

Streets and buildings are extracted from aerial photographs. Some of the structures below trees may not be depicted in this topographic map.

を利用した。ただし、空中写真では樹木の下に隠れて確認できない建物もあり、現時点では一部記入がないものもある。作成した地形図と1950年代の空中写真を背景として重ねたものが図13である。

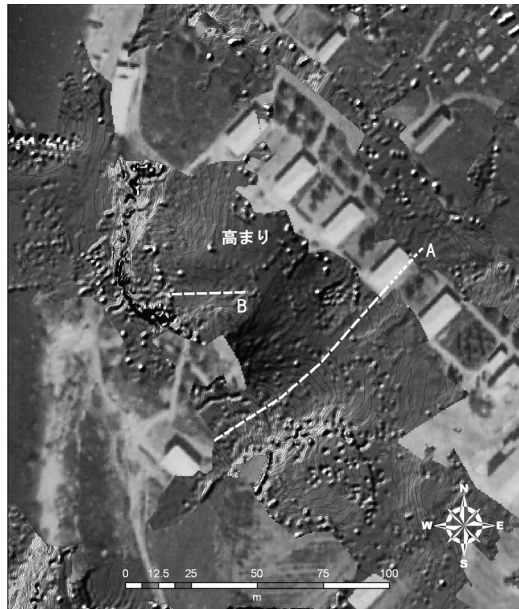
図14 陰影図とコンター（generalize無し）で見る微地形

また、陰影図とコンターを重ねることで、地形変化の状況や微地形が詳細に確認できる。例えば図14からは明瞭な谷地形と、その北側の高まりが見て取れる。この周辺の一部は1961年に Mazar et al (1964) によって発掘調査が行われており、その際に遺構も確認されている（図15）。比較的平坦な周辺に対し、やや高くなっているという特徴は地下の遺構など人為的な原因も含めて検討をする必要があるかもしれない。また、この高まりのなかの微地形として、浅い谷状の地形が特徴であるが、未舗装の道が重なっているため旧地形であるか近年の侵食によるものかは判然としない（図14点線B）。一方、谷地形を観察すると、陸側に入って後もしばらく北側にやや偏るかたちで浅くではあるが谷が続いている様子がうかがえる（図14点線A）。この理由として旧河道などが想定され、この谷地形の成因を考える上で興味深い。レーザー計測による高密度な点群から地形データを生成することで、一般の測量では難しいこうした微細な地形変化についても検出することができた。
