Title	第5章施工内容
Sub Title	
Author	
Publisher	学校法人慶應義塾
Publication year	2019
Jtitle	重要文化財 慶應義塾図書館保存修理工事報告書 (本編) (2019. 9) ,p.113- 185
JaLC DOI	
Abstract	
Notes	
Genre	Book
URL	https://koara.lib.keio.ac.jp/xoonips/modules/xoonips/detail.php?koara_id=KO12004001-00000000-0113

第5章 施工内容

第1節 免振化工事

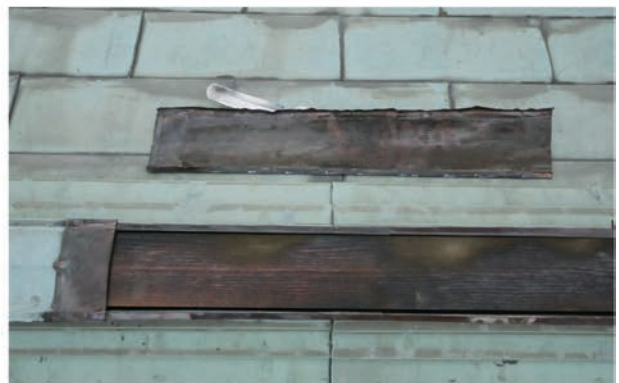
写真 5.2.5 大棟 棟包

- ・棟包みの頂部は全面、側面は不良個所の銅板を剥がした。
- ・棟包は、熱がこもらないように、原状に倣いルーフィングは施工しなかった。
- ・大棟の平面は下葺材を修理した。
- ・平面で縦はぜ継手が重ね葺きになっている個所は、葺き替えた。

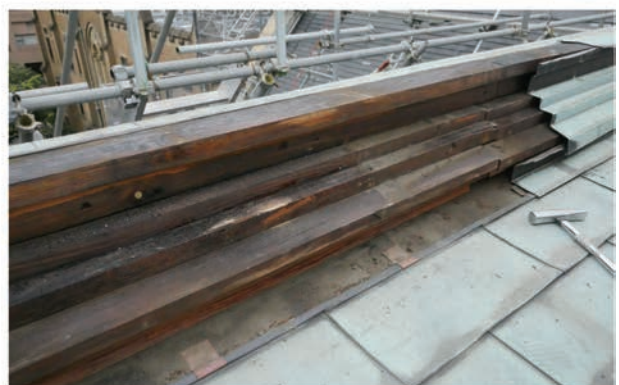
写真 5.2.6 大棟 棟包 木下地

- ②野地板等の木下地が腐朽している場合には、新材に置き換えた。材に厚みがある場合には、腐朽部分を切除し、埋木にて補修した。
- ③野地板の上に、下葺き材として、アスファルトルーフィングをタッカーで固定した。防水性能上必要な個所に限り、粘着シート付改質アスファルトルーフィングを用いた。
- ④新規に銅板捨板を取り付け、銅板を葺き替えた。平面の銅板葺き替え範囲は、重ね葺きから縦はぜ葺に変更して葺き替えた。

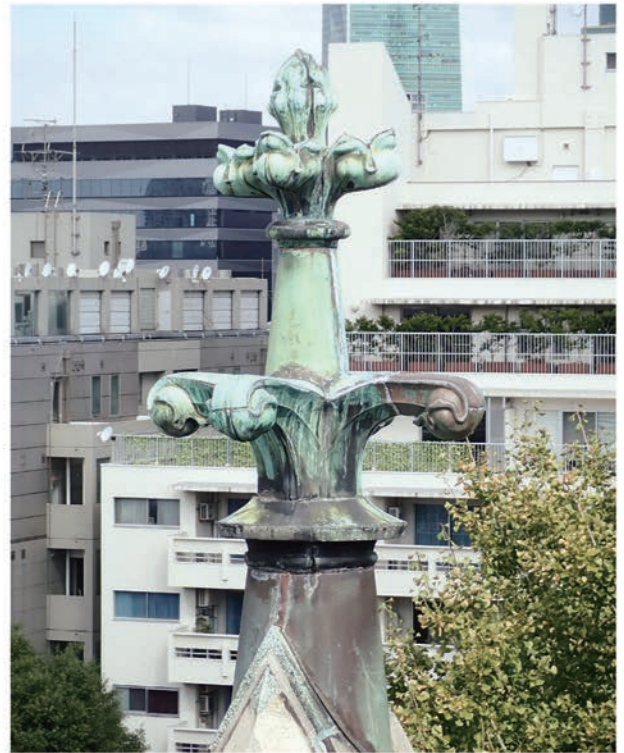
写真 5.2.17 第一書庫北面東寄りフィニアル（修理後）

北面のフィニアルは、耐久性と美観を考慮して、先端部をカッターで切除し、同形の銅板役物を新たに製作して取り付けることとした。役物の制作にあたっては、西側の欠損部と対称をなす東側の健全部から型を取り、板金用雄型を制作することとした。

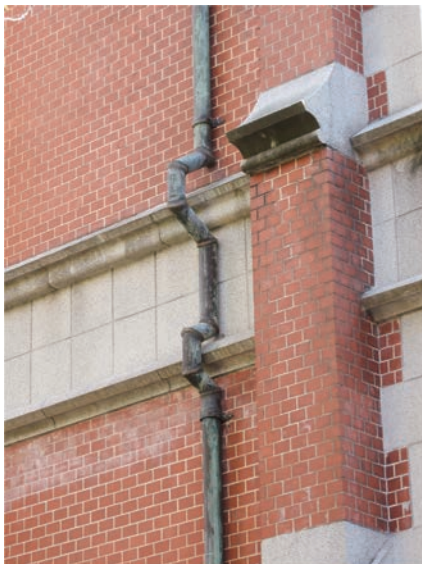
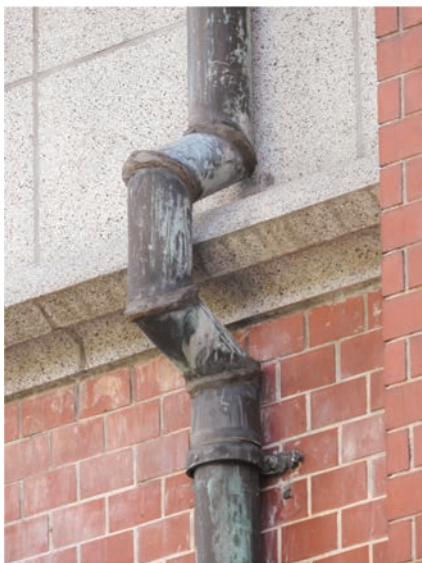
半田切れ、接続部のシールの劣化がみられた。

写真 5.2.23 豎樋（修理前）

写真 5.2.24 豎樋（修理前）

損傷個所の上下で切断し、半田切れ及びシーラ劣化個所の再溶接の後、再取り付けを行うこととした。取り付けにあたっては、現場溶接ができないため、接合部に銅板を巻き付け、リベットと有機系樹脂の

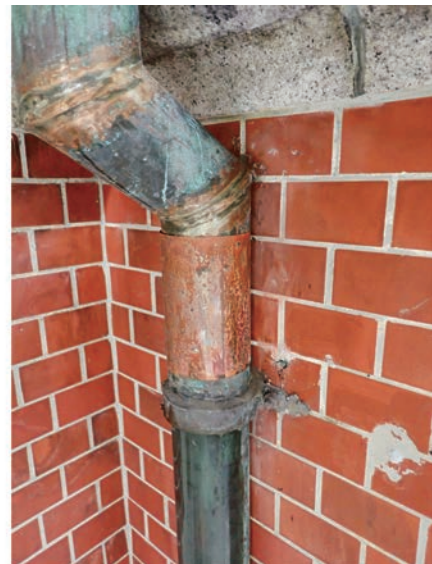
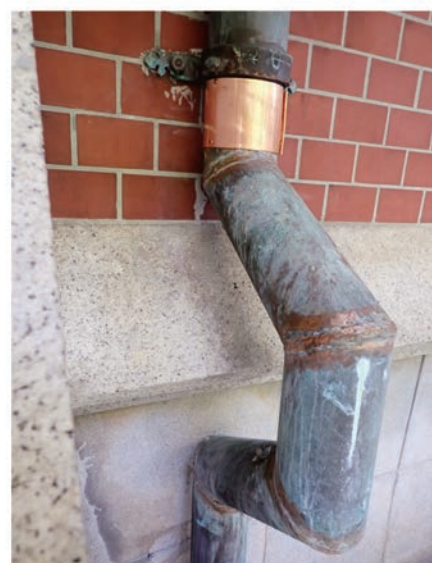
写真 5.2.25 豎樋（修理後）

写真 5.2.26 豎樋（修理後）

① 切断個所に修理した豎樋を取り付けた。継ぎ手部分にコーキングを施し、銅板巻き（厚 0.5 mm、内径 100 mm）を巻き付け、3～4 箇所をリベットで固定した。

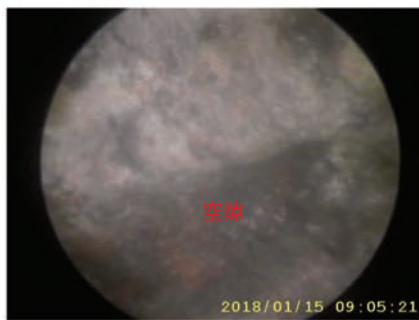
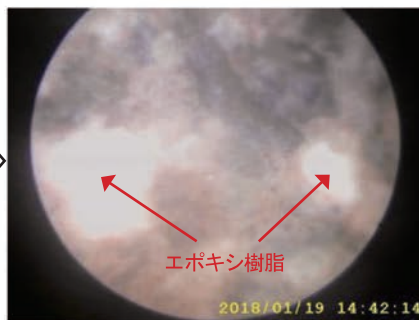
No.3 外壁表面から約 10 mm (1 層目) 境界面の空隙に充填されたエポキシ樹脂

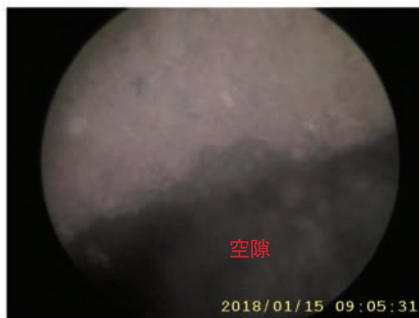
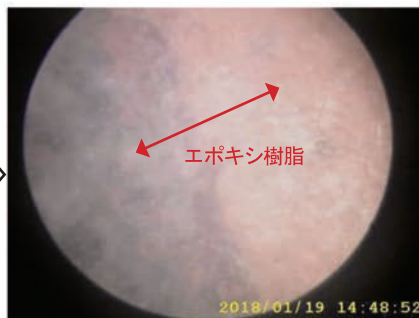
No.3 外壁表面から約 33 mm (2 層目) 境界面の空隙に充填されたエポキシ樹脂

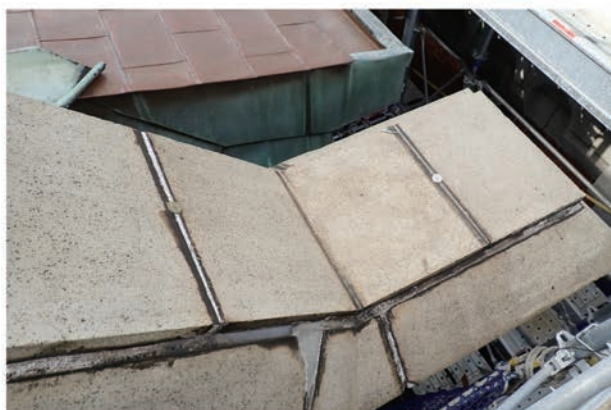
目地は欠失しており、過去の補修によるシーリング材も、経年により破断、剥離していた。

写真 5.3.20 笠木 目地 (修理後)

目地の浮き・欠損部や、既施工のシーリング材が著しく劣化している箇所は、当該材を撤去したうえでタイル目地の補修に用いた目地材を充填して、部分的にやり替えることとした。

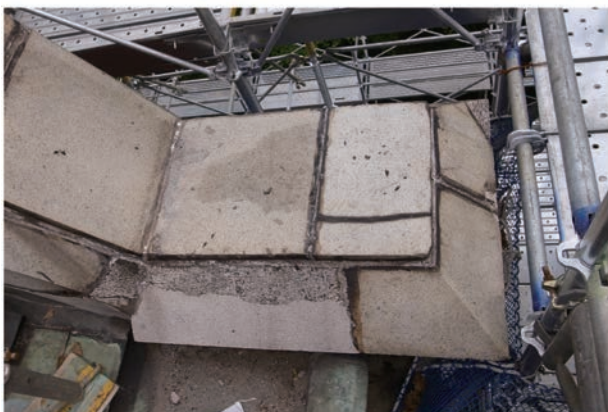
写真 5.3.21 固定が不安定だった笠木 北面

当該個所の笠木を取り外して、付着しているモルタルをケレンして取り除き、新たなモルタル下地の上に復位することとした。

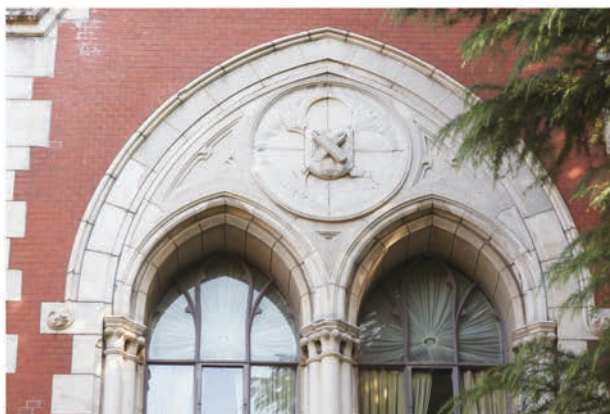
写真 5.3.29 正面レリーフ部分全景（修理前）

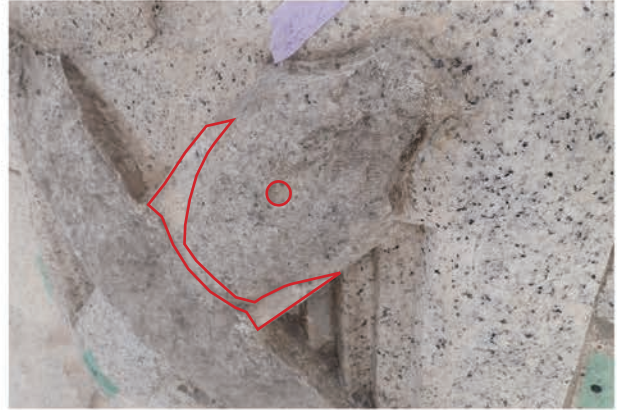
ペンマーク部分の擬石塗りを撤去したところ、東側のペン先部分は保存状態が良好で、当初仕上げ面が一部現存していることがわかった（写真5.3.35赤枠内）。その他の部分は、ペンマークの外形は識別できるが仕上げ面は欠失していた。

写真 5.3.35 東側上部に当初の加工表面が残存 (赤枠内)

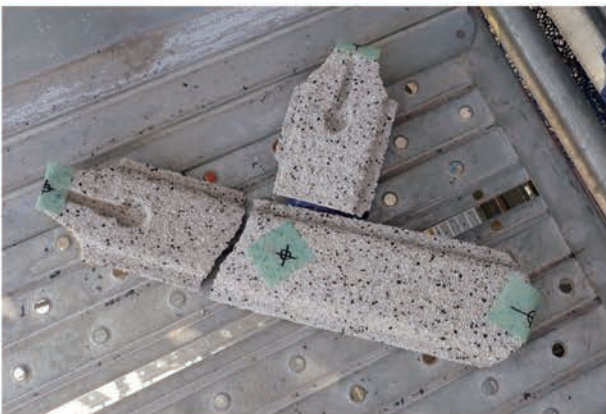
写真 5.3.33 過去の補修によるペンマーク (表)

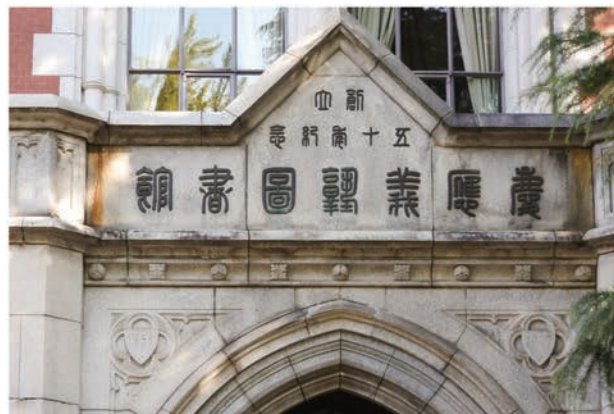
石材に付着した錆の洗浄試験（洗浄前）

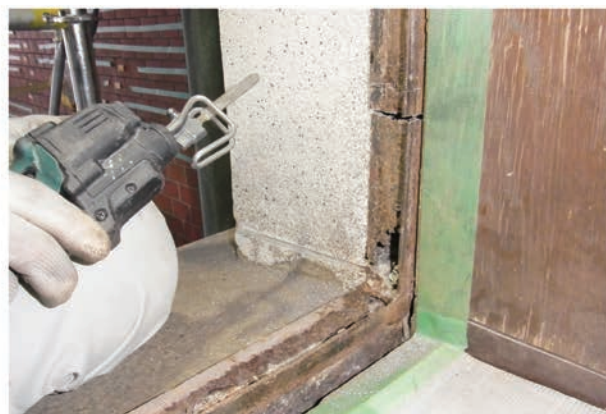
写真 5.4.17 大外枠

外枠の下枠と縦枠の下方約15cmの腐食が甚だしく、曲がりや穴開き箇所が多数存在した。内枠関連では、下枠部分と外枠との間に入れたスペーサーと下部のヒンジ受、上枠に載せた庇の腐食が甚大で、ここでも曲がりや穴開き箇所が多数存在した。

外枠 縦枠下方と下枠で腐食の甚だしい部分は切断して取り外し、新規作製後、現場で溶接固定し、鉄パテ補修する。縦枠内側の痘痕状の凹凸をパテ埋めする。
